## Mercedes-Benz CLK 220 CDI

EZ 05/2006 | Coupé | Diesel | Automatikgetriebe | 186.113km  
Besteuerung: Differenzbesteuert (§25a UStG)  
Fahrzeugstandort: 59\*\*\*  
Fahrzeug aufgenommen am: 24.08.2026

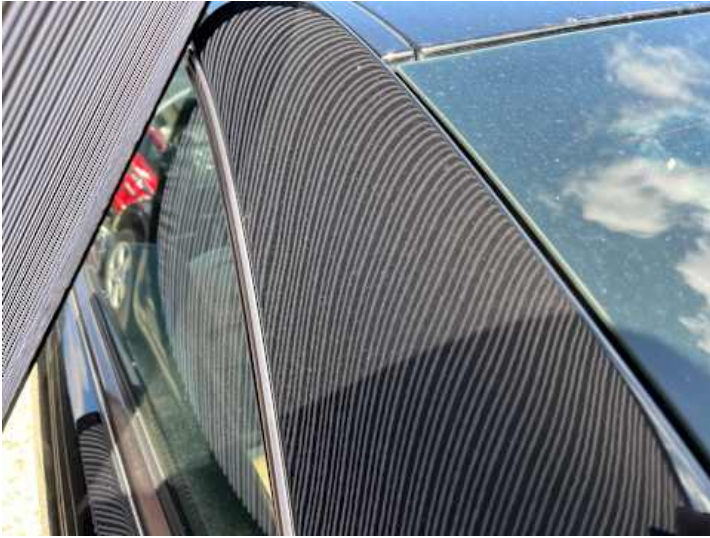
Seitenteil hinten links (Verformung, Kratzer)

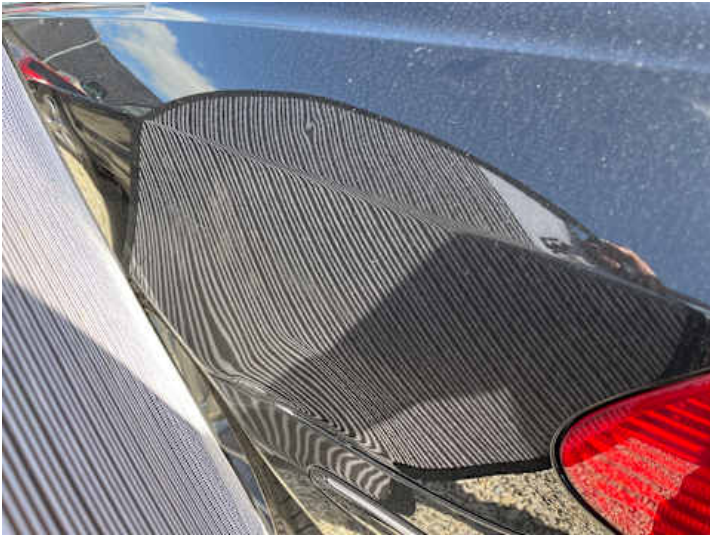
Seitenteil hinten links (Verformung, Kratzer)

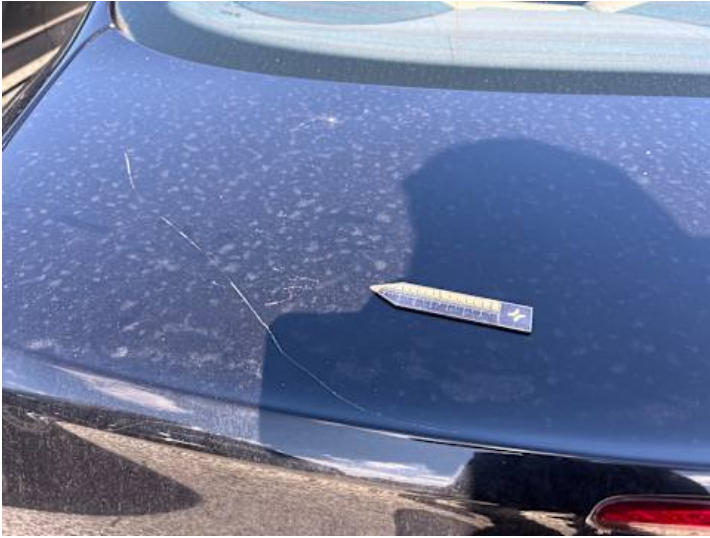
Heckklappe (Verformung, Kratzer)
