## Volkswagen Polo Trendline

EZ 09/2015 | Kleinwagen | Benzin | Schaltgetriebe | 140.988km

Fahrzeug aufgenommen am: 05.08.2026

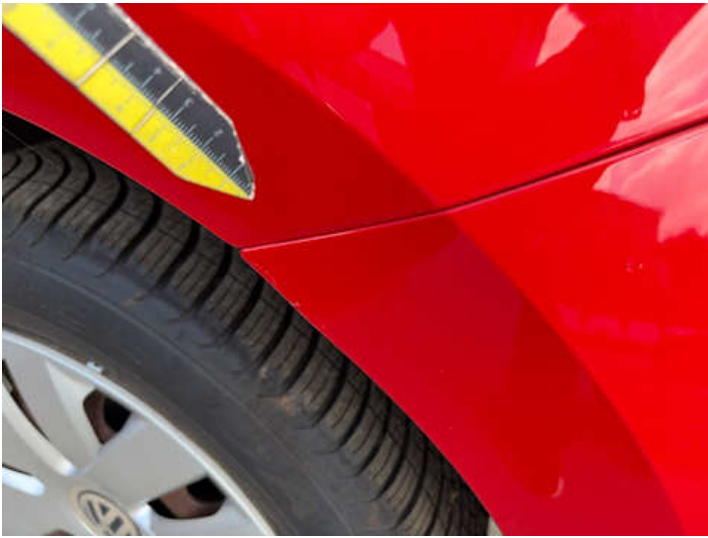
Stoßstange hinten (Verformung)
