## Mercedes-Benz CLA 200

EZ 06/2016 | Kombi | Benzin | Schaltgetriebe | 242.742km

Fahrzeug aufgenommen am: 30.07.2026

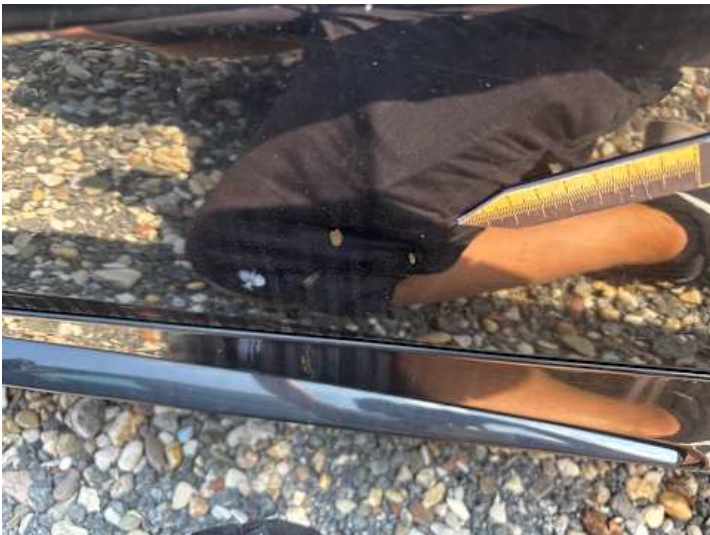
Türe hinten links (Unsachgemäß instand gesetzt)

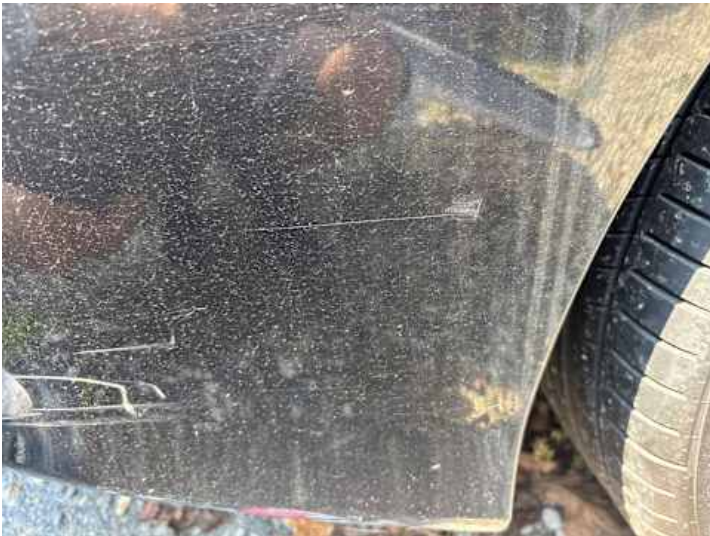
Stoßstange hinten (Unsachgemäß instand gesetzt, Kratzer)

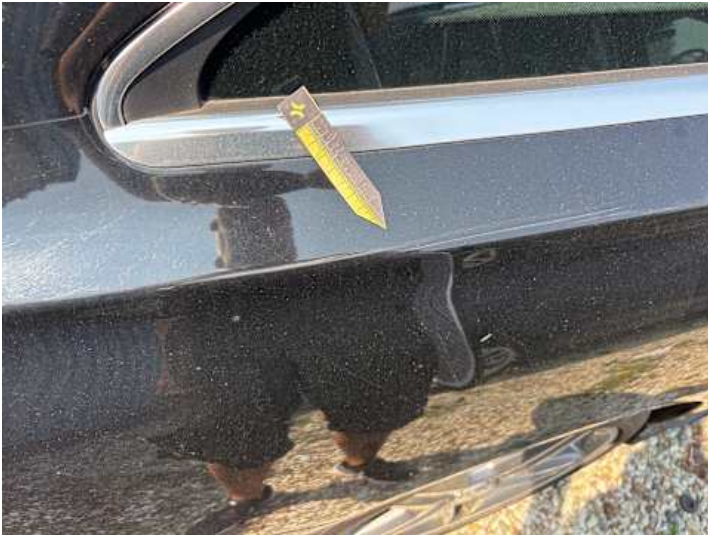
Seitenteil hinten rechts (Kratzer)
