## Ford Focus Turnier Futura

EZ 09/2004 | Kombi | Benzin | Schaltgetriebe | 248.985km  
Besteuerung: Differenzbesteuert (§25a UStG)  
Fahrzeugstandort: 45\*\*\*  
Fahrzeug aufgenommen am: 11.08.2026

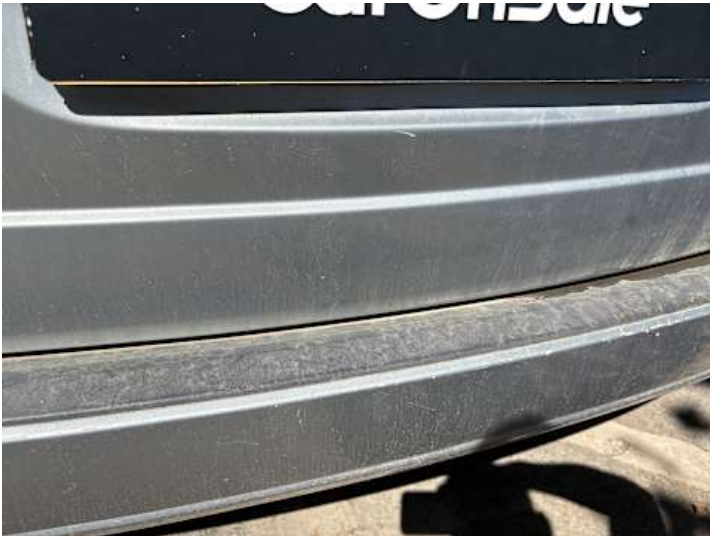
Heckklappe (Verformung, Kratzer)
