## Nissan Primastar Kombi L2H1 2.9t

EZ 03/2011 | Van | Diesel | Schaltgetriebe | 205.172km

Fahrzeug aufgenommen am: 03.08.2026

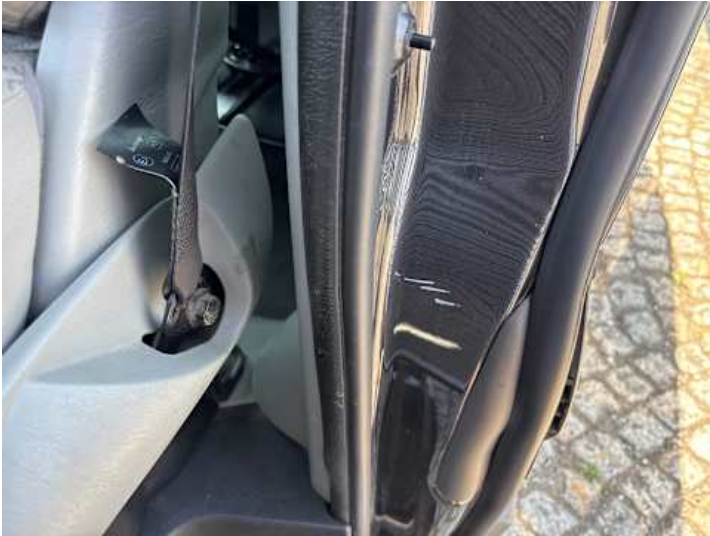
Fahrtür (Kratzer, Delle)

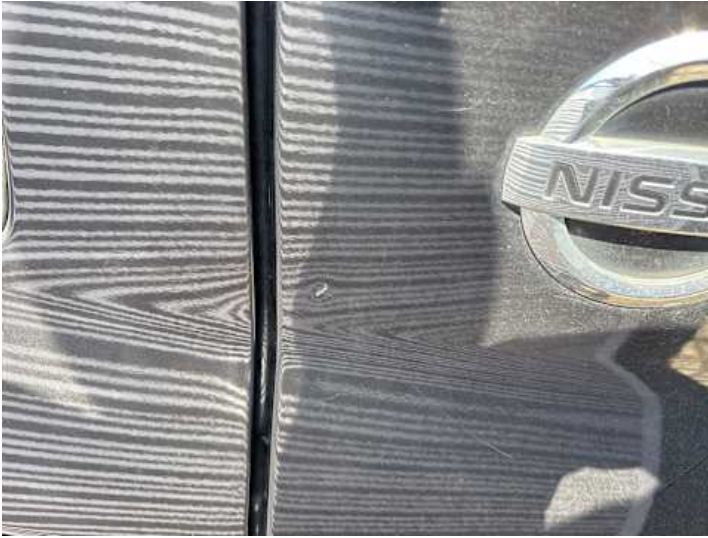
Heckklappe (Kratzer, Delle)
