# Wertgutachten

Protokollnummer: 45798733  
Auftrags-Nr / Referenz:  
Besichtigungsdatum: 01.06.2026  
Sachverständiger: Oliver Hase  
Besichtigung durch Heintz

| Hersteller / Modell | Mercedes-Benz E 220 d | | |

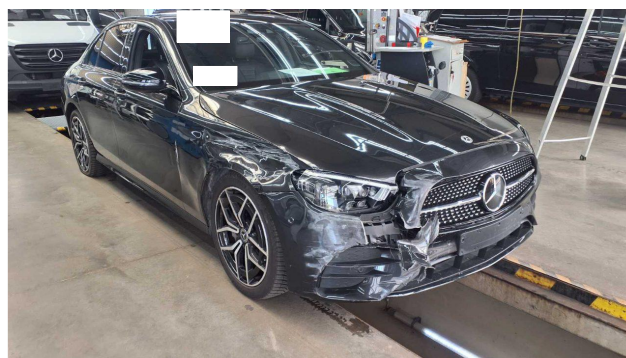
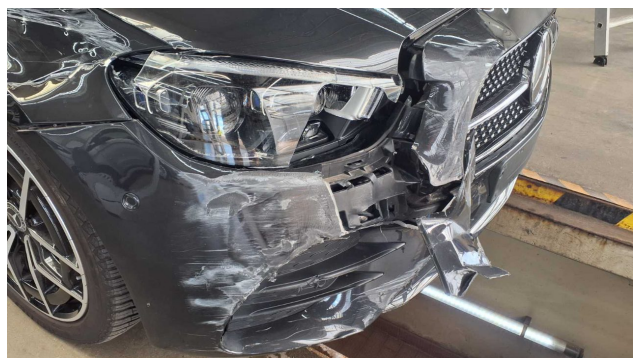
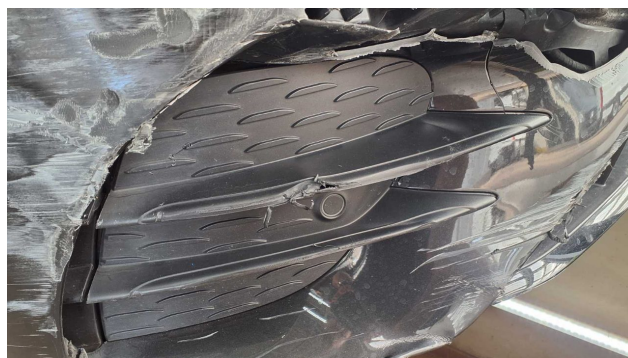
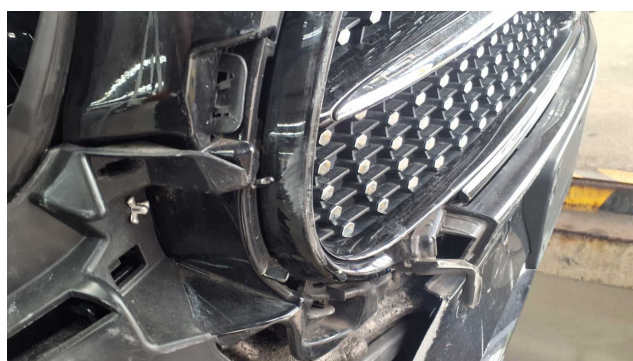
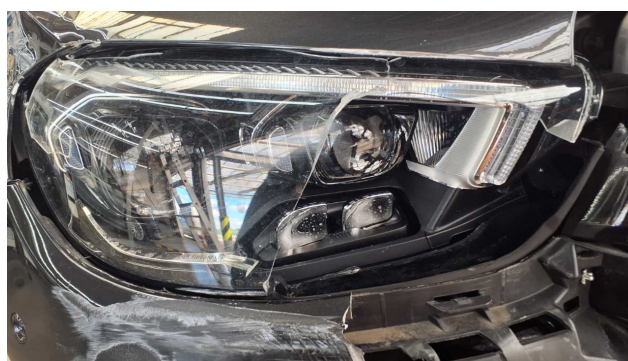
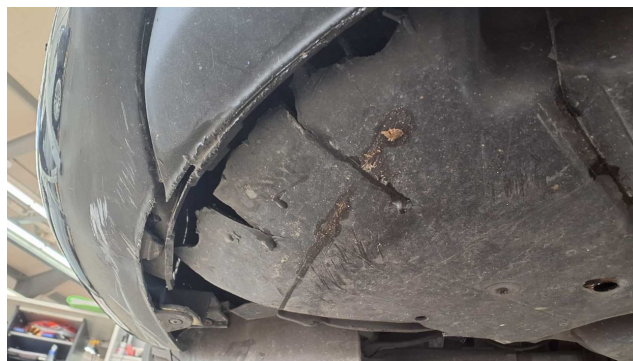
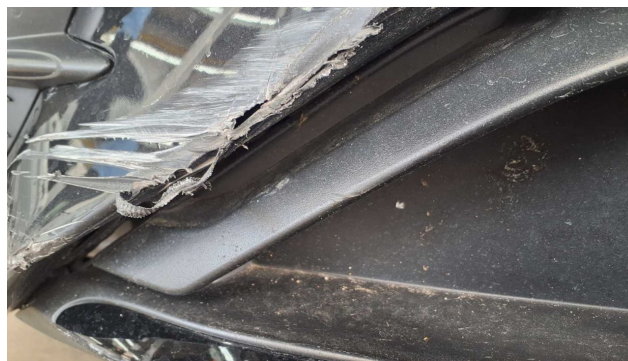
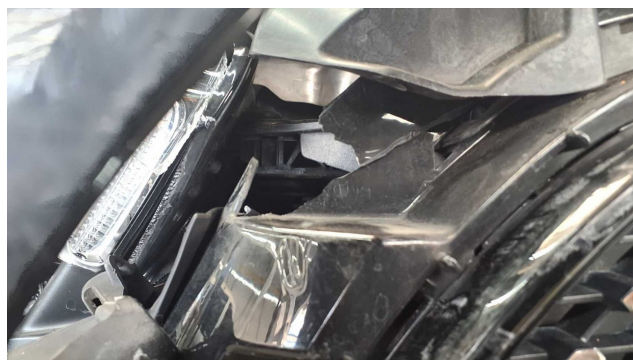
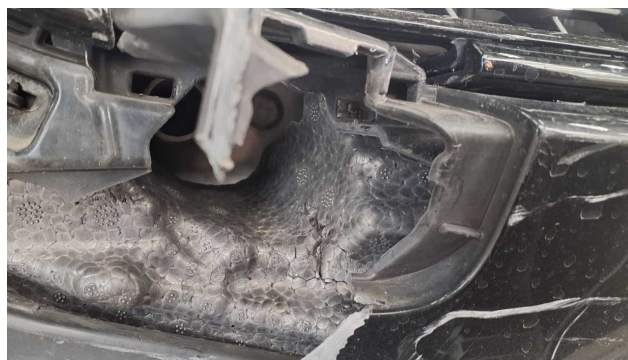
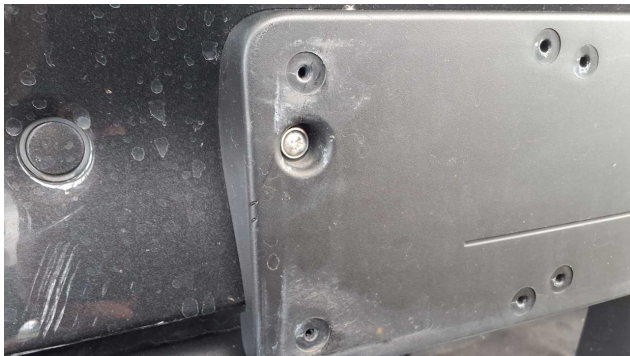
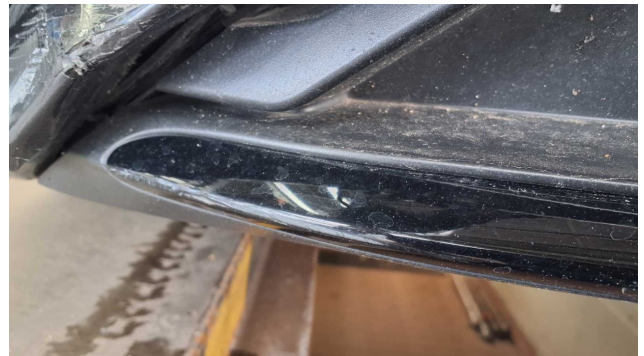
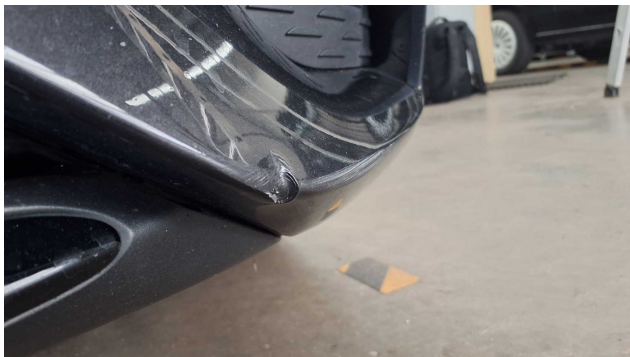
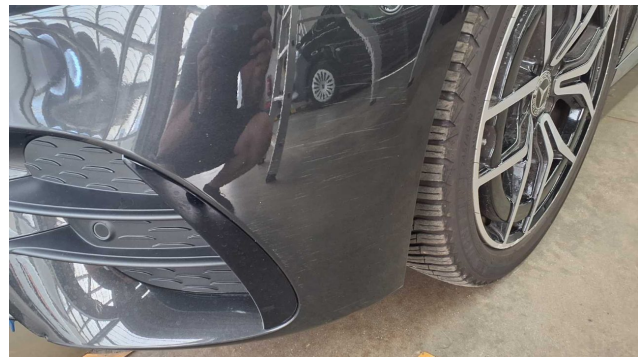
- Das Fahrzeug war zum Zeitpunkt der Besichtigung, aufgrund des unter Unfall oder wertmindernden Faktoren aufgeführten Schadenmerkmals, nicht betriebs bzw. verkehrssicher.  
Dies hat folgenden Grund: Unfall

**Unfall 1:** Front, Seite rechts

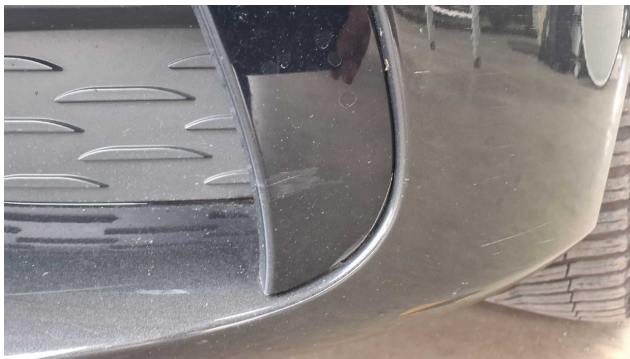
**Unfall 1:** Front, Seite rechts

88-2531 01 REPARATUR FRONTSCHADEN R DURCHFUEHREN  
UMFASST: STOSSFAENGER, MOTORHAUBE,  
KUEHLERVERKLEIDUNG, KOTFLUEGEL V R UND  
LEUCHTEINHEIT V R ERNEUERN  
ANBAUTEILE UMBAUEN GGF ERNEUERN

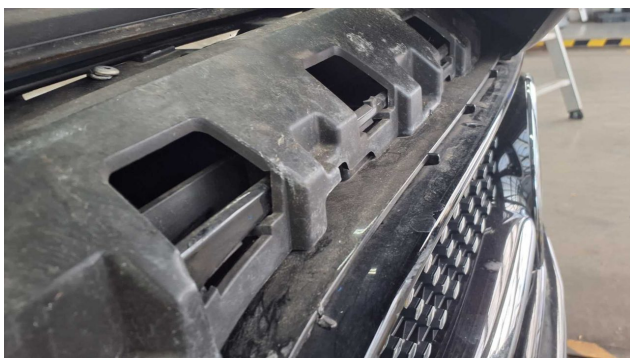
**Unfall 1:** Front, Seite rechts
