## Fahrzeugbilder

Hersteller / Typ: Audi Q7 55 TFSI e quattro S line

VIN: WAUZZZ4M7PD035004

## Minderwertgutachten

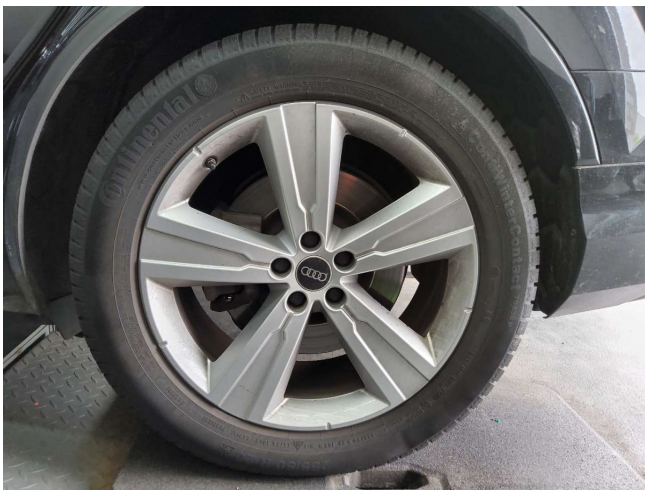
Fahrbereifung (DEKRA)

| Technischer Zustand / Zustandsbeschreibung | | | | | | | | | | | | |
|---|---|---|---|---|---|---|---|---|---|---|---|---|
| 4. | Reifen (Sommer-Radsatz) - Hinterachse rechts - Erneuern (G    Flankenschade | | | | | | | | | | | |
| 6. | Reifen (Sommer-Radsatz) - Vorderachse rechts - Erneuern (Flankenschaden) | | | | | | | | | | | |
