## Nissan Almera Basis

EZ 06/2003 | Van | Benzin | Schaltgetriebe | 211.219km  
Besteuerung: Differenzbesteuert (§25a UStG)  
Fahrzeugstandort: 41\*\*\*  
Fahrzeug aufgenommen am: 30.07.2026

# Hinweise zum Zustandsbericht

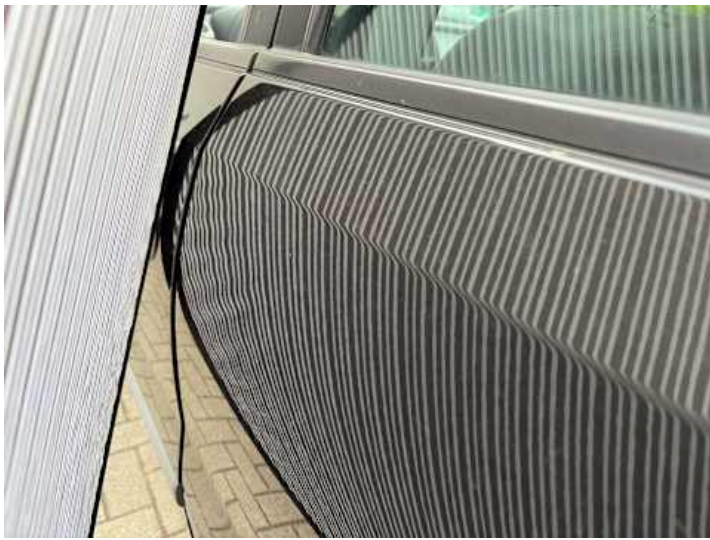
Türe hinten links (Delle)
