# Gutachten

Minderwertgutachten

**Hersteller** Audi

**Modell / Verkaufsbezeichnung** A4 Avant

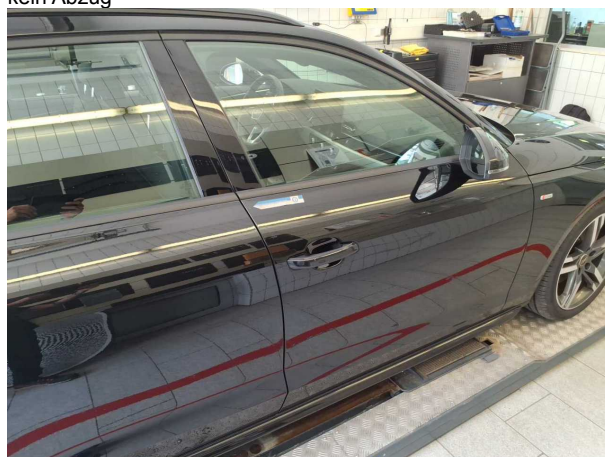
**Gebrauchsspur 5:** Tür vorn rechts: Tür - Steinschlag - kein Abzug

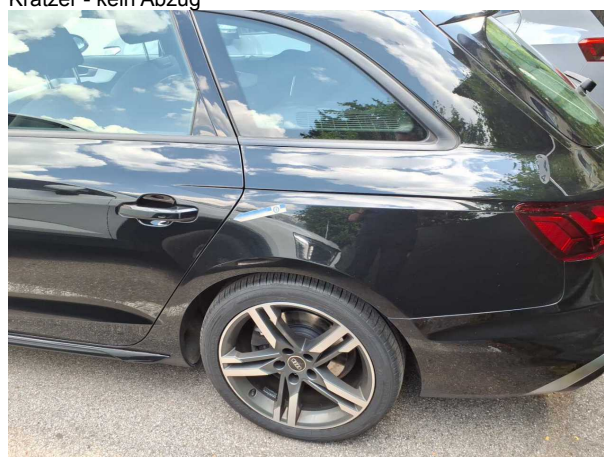
**Gebrauchsspur 7:** Seitenwand links: Seitenwand - Kratzer - kein Abzug
