## Zustandsbericht / Minderwertgutachten

**Fahrgestellnummer** VF1RHN00871852810

| Hersteller | Renault | Typ / Handelsbez. bzw. Modell | Austral 1.3 TCe 160 Mild-Hybrid Evolution (EU 6d) |

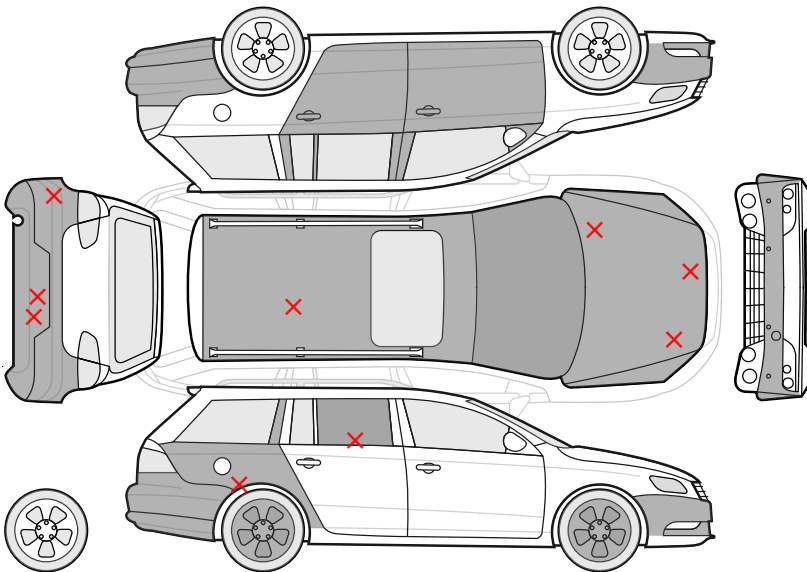
1. Lackvorbereitung
2. Seitenteil hinten rechts - Zierleiste - Lackierung verschrammt, lackieren (Bild 14, 15, 22)
3. Fahrzeug - Lackierung verschrammt, polieren

4. Tür hinten links eingedellt, Gebrauchsspur
5. Tür vorne links - Lackierung verschrammt, polieren
6. Dach - Lackierung verschrammt, polieren
7. alle Einstiege verschrammt, lackieren (Bild 7, 8, 10, 11, 12)

8. Seitenscheibe hinten rechts - Schachleiste verformt, erneuern (Bild 23)
9. Felge hinten rechts verschrammt, Gebrauchsspur
10. Felge vorne rechts verschrammt, Gebrauchsspur

11. Motorhaube deformiert, instandsetzen und lackieren mit Lackaufbau (Bild 29, 30, 31)
12. Frontscheibe Steinschlag, Gebrauchsspur
13. Stoßfänger vorne verschrammt, lackieren (Bild 26, 27, 28)

14. Stoßfänger hinten - Lackierung verschrammt, polieren (Bild 13)
15. Heckschürze hinten unten eingekerbt, erneuern (Bild 17, 18, 19)
16. Pauschale für Gutachten , und Abmeldung

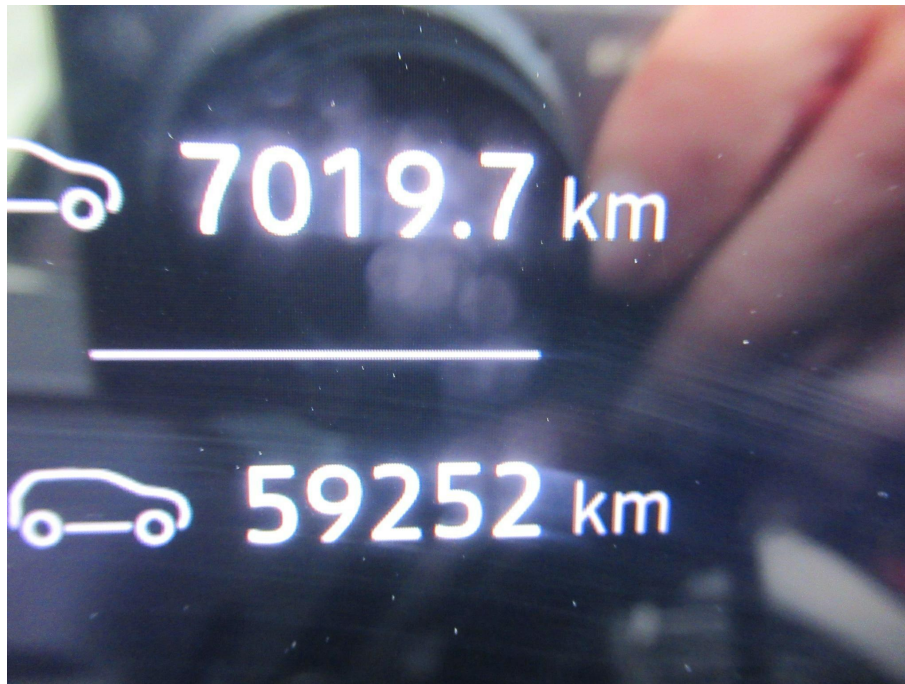
KM-Stand

| FIN | VF1RHN00871852810 | Laufleistung | 59.252 / km |
