## Schadensbilder

Hersteller / Typ: Seat Leon Style

Auftr.-Nr: nicht vorhanden  
VIN: VSSZZZ5FZFR108577  
Kilometerstand: 163.229 km  
Erstzulassung: 28.04.2015  
Anzahl Halter lt. Kunde: 2  
Anzahl Halter lt. Zulbesch. II: 2

## Gebrauchtfahrzeugbewertung

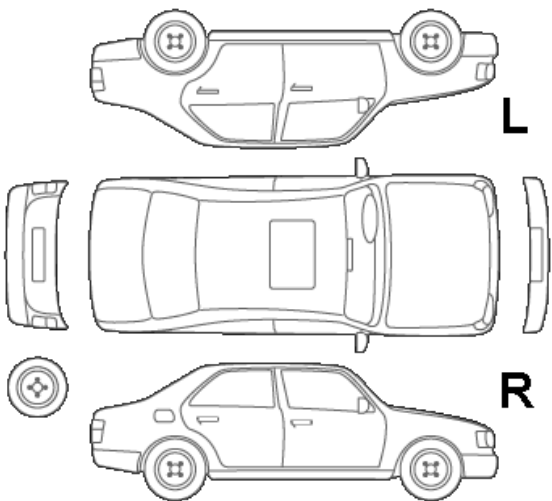
| | Optische/ technische Wertminderung (1)<br><br>Zwischensumme |
| <b>Bemerkung zum optischen Zustand:</b><br>Bei Hereinnahme auf Fehlteile prüfen.<br>Keine Elsa Abfrage möglich.<br>Ein Probelauf des Motors ohne Probefahrt durchgeführt.<br>Das Fahrzeug war zum Besichtigungszeitpunkt verschmutzt, es konnte nur oberflächlich auf Schäden geprüft werden, eine Schadenerweiterung kann nicht ausgeschlossen werden.<br>Windschutzscheibe Steinschläge ohne Rissbildung, Gebrauchsspur.<br>Fzg. im Stand bewertet, Unterboden nicht prüfbar, Kosten und Schadenerweiterung möglich.<br>zu (1): Kosten und Schadenerweiterung nach Demontage möglich; | |
