## Peugeot 307 SW Sport

EZ 12/2006 | Kombi | Diesel | Schaltgetriebe | 364.592km

Fahrzeug aufgenommen am: 23.07.2026

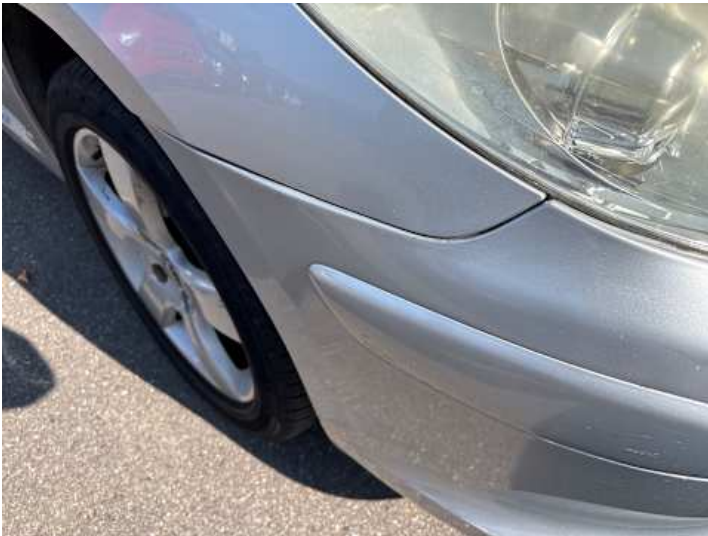
Kotflügel vorne rechts (Spaltmaße ungenau)
