## Volkswagen Golf Trendline

EZ 06/2009 | Limousine | Benzin | Schaltgetriebe | 178.814km  
Besteuerung: Differenzbesteuert (§25a UStG)  
Fahrzeugstandort: 22\*\*\*  
Fahrzeug aufgenommen am: 29.06.2026

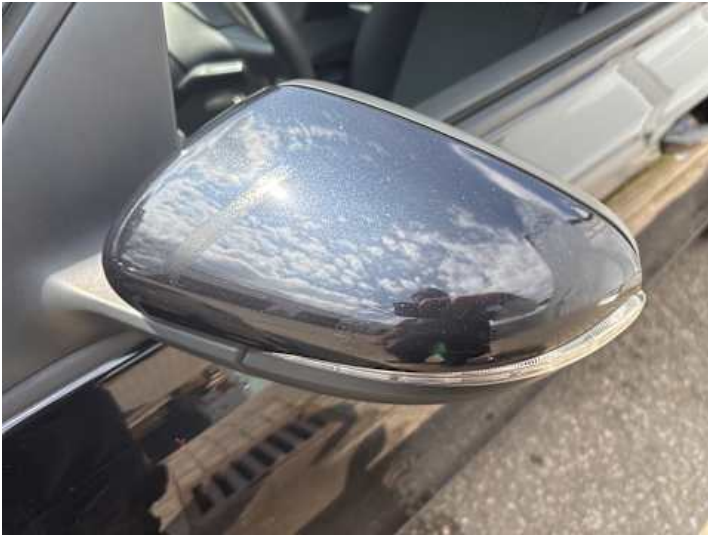
Fahrertür (Unsachgemäß instand gesetzt)
