# Résumé de l'expertise n° 21/09/DUHENNOIS/0816

Adresse : ..... **54 boulevard Gambetta**

Commune : ..... **02300 CHAUNY**

Numéro de dossier : 21/09/DUHENNOIS/0816  
Date du repérage : 10/09/2021  
Heure d'arrivée : 09 h 00  
Durée du repérage : 05 h 00

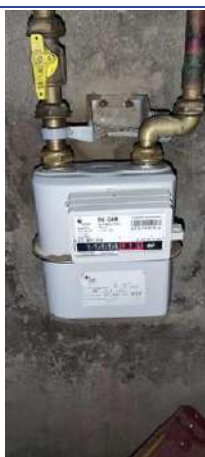
Photo n° du Compteur Gaz

Points de contrôle <sup>(3)</sup> (selon la norme)	Anomalies observées (A1 <sup>(4)</sup> , A2 <sup>(5)</sup> , DGI <sup>(6)</sup> , 32c <sup>(7)</sup> )	Libellé des anomalies et recommandations	Photos
C.2 - 5 Tuyauteries fixes - Espace annulaire	A1	L'espace annulaire de la canalisation de gaz à la pénétration dans l'habitation n'est pas obturé.  <b>Remarques :</b> L'espace annulaire n'est pas obturé ; Faire intervenir un installateur gaz qualifié afin de l'obturer correctement (Sous-Sol - Chaufferie)
