COLLIER DE REPARATION 2x3 TIRANTS DOUBLE BANDE 200mm FONTE/INOX/EPDM

Collier de réparation 2x3 tirants double bande pour la réparation de réseaux de distribution et d'adduction d'eau potable.
Enveloppe inox AISI 304 et joint EPDM.
Pour tubes rigides (PE, PVC, acier et fonte).

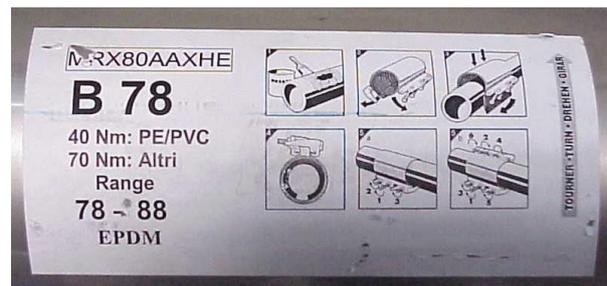
Marquage ancien modèle :

Actuellement 2 modèles sont en stock (suivant les DN) avec des tenues en pression différentes

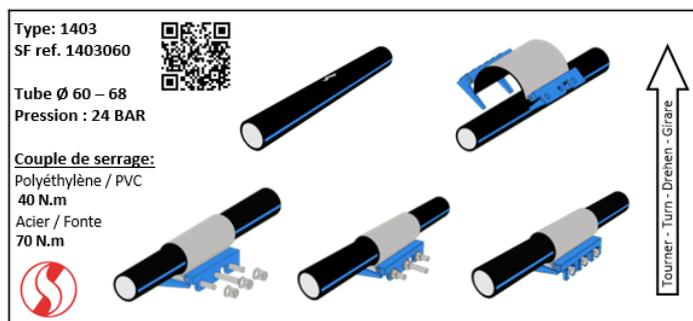
Marquage nouveau modèle :

A Terme seul le nouveau modèle sera disponible (page 2 à 5)

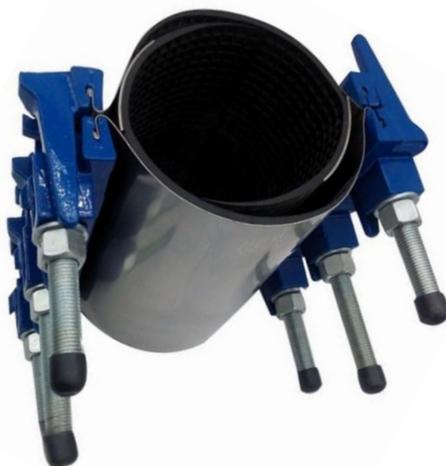
NOUVEAU

Dimensions : DN88 à DN516
Raccordement : Sur tubes rigides
Température Mini : -10°C
Température Maxi : +60°C (en emploi temporaire)
Pression Maxi : 16 Bars maxi jusqu'au DN182/202
Caractéristiques : Joint EPDM
Enveloppe inox
2x3 Tirants, double bande
Longueur 200 mm

Matière : Enveloppe inox AISI 304

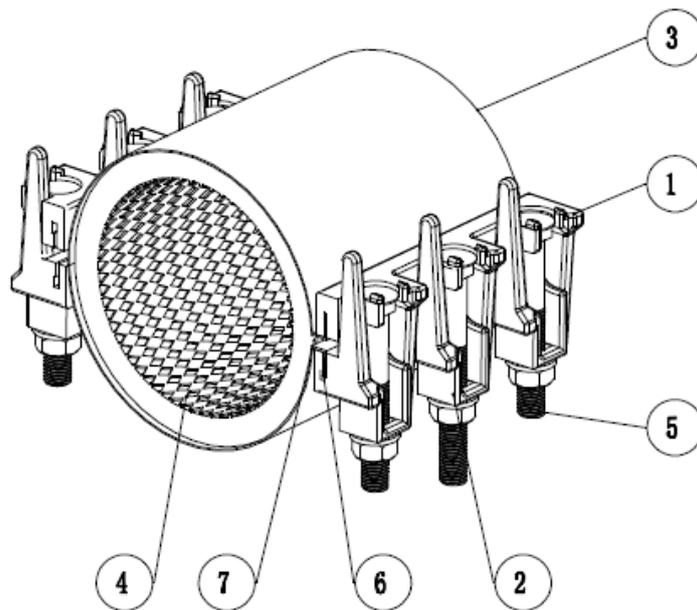
NOMENCLATURE :

Repère	Désignation	Matériaux
1	Mors supérieur	Fonte EN GJS-450-12
2	Mors inférieur	
3	Enveloppe	Inox AISI 304
4	Joint	EPDM (ACS)
5	Boulonnerie	Acier revêtu Geomet 500 Grade B Classe 8.8
6	Goupille	Inox AISI 304
7	Insert

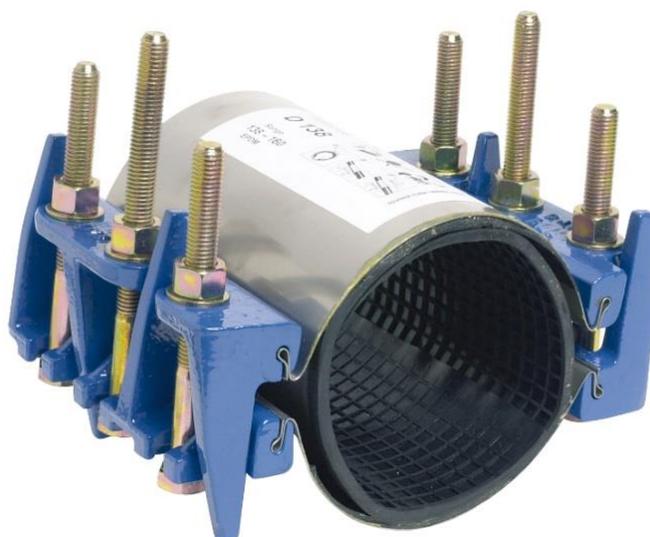
Collier de réparation avec 2x3 tirants pour la réparation de réseaux de distribution et d'adduction d'eau potable.
Enveloppe inox AISI 304 et joint EPDM.
Pour tubes rigides (PE, PVC, acier et fonte).

Dimensions : DN88 à DN110
Raccordement : Sur tubes rigides
Température Mini : -10°C
Température Maxi : +60°C (en emploi temporaire)
Pression Maxi : 26 Bars maxi en DN88/110
Caractéristiques : Joint EPDM
Enveloppe inox
2x3 Tirants
Longueur 200 mm

Matière : Enveloppe inox AISI 304

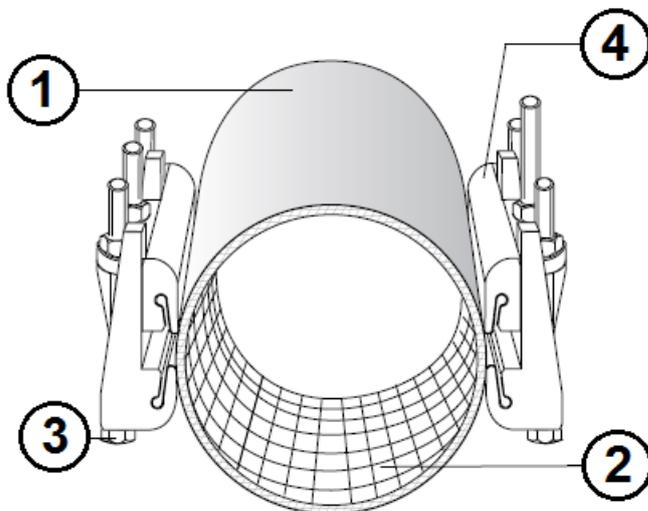
NOMENCLATURE:

Repère	Désignation	Matériaux
1	Enveloppe	Inox AISI 304
2	Joint	EPDM (ACS)
3	Boulonnerie	Acier traité 6.S
4	Mors	Fonte EN GJS-500-7
