# Laser statt Handarbeit

## Automatisierte Reparatur von carbonfaserverstärkten Kunststoffen

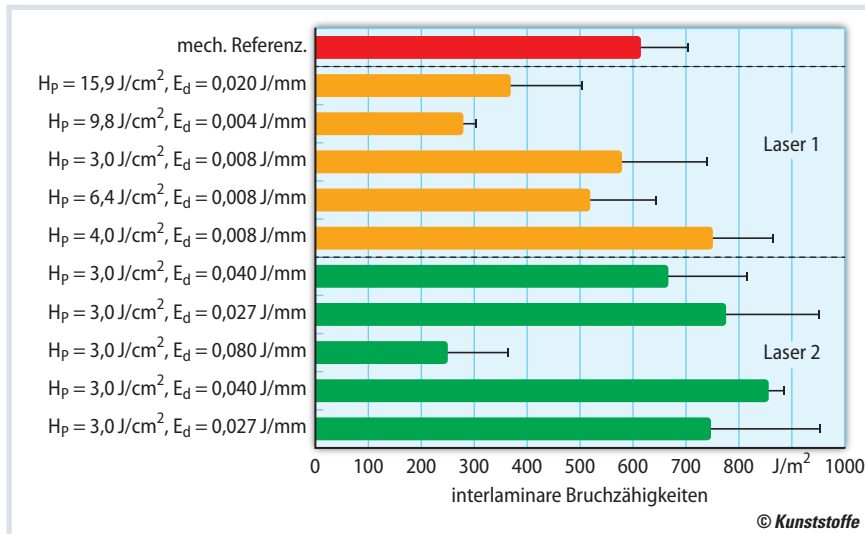
**Bild 3.** Aufstellung der erreichten interlaminaren Bruchzähigkeiten zweier Nahinfrarotlaser im Vergleich zu mechanisch bearbeiteten Referenzprüfkörpern (Quelle: LZH)

lungen bearbeitet. Als Referenz kamen konventionell, mechanisch bearbeitete Prüfkörper zum Einsatz. Die Ergebnisse in Bild 3 belegen, dass bei geeigneten Prozessparametern interlaminare Bruchzähigkeiten erreicht werden, die der konventionellen Bearbeitung entsprechen oder diese sogar übertreffen.

Die Bruchbilder der getesteten Coupons zeigten mit einer Ausnahme gemischte Versagensfälle, die Anteile der Fehlerzustände 0, 3, 4 und 5 aufwiesen. Nur der dritte mit Laser 2 bearbeitete Parametersatz versagte komplett in Zustand 0. Der dominierende Fehlerzustand für Laser 2 war Zustand 4, ein Versagen der Anbindung des Klebfilms an der nicht mit dem Laser behandelten CFK-Couponhälfte. Eine abtragtiefengenaue Reparaturvorbereitung mit Laserstrahlung kann somit zu guten Ergebnissen führen, wenn optimale Prozessparameter gewählt werden.
