Digitale Reise ins kohlenstofffaserverstärkte Innere

Multisensorbasierte Schadenserfassung im CFK-Reparaturprozess

Schlagschäden in kohlenstofffaserverstärkten Bauteilen sind in der Regel von außen nicht sichtbar. Deswegen haben sich gleich drei Forschungsinstitute der RWTH Aachen der dreidimensionalen Schadenserfassung angenommen. Ziel war eine praxistaugliche Schadenserfassung im Kontext des Reparaturprozesses, dessen Kern ein kombiniertes Multisensorsystem bestehend aus Thermografie und Ultraschall ist.

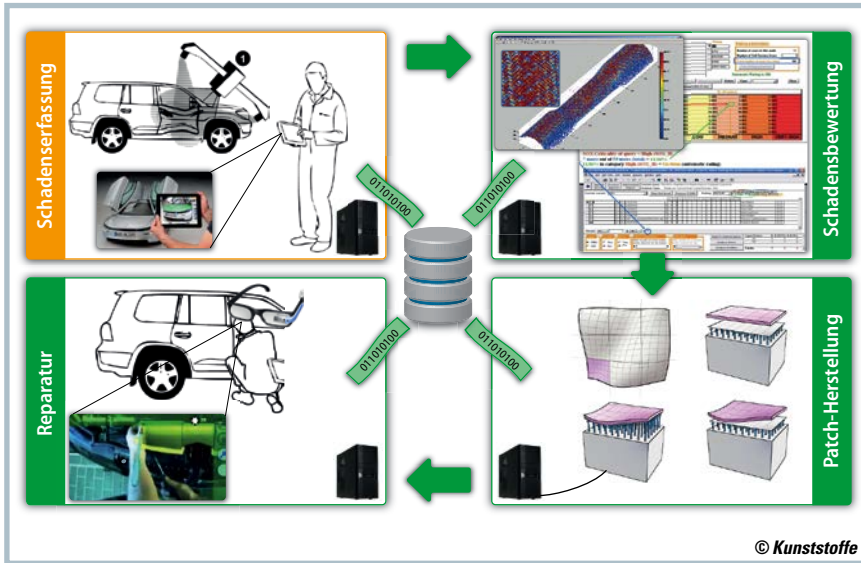
Bild 1. Interaktive Reparaturwerkstatt der Zukunft: Drei AiF-Forschungsprojekte untersuchten die CFK-Reparatur von der Schadenserkennung bis zur praxisnahen Reparatur (Quelle: WZL)

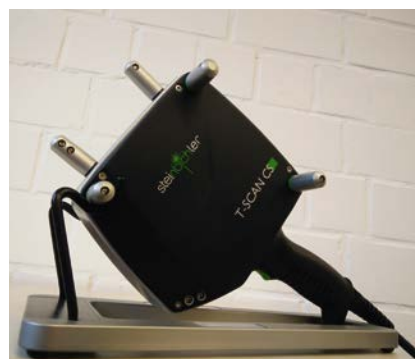
Bild 2. Mobiles optisches Messsystem, bestehend aus einem handgeführten Laserscanner (links) und einem Photogrammetrie-System (rechts). Damit erfolgt die Positionierungs- und Orientierungsbestimmung im Raum (© WZL)

Um einen für KMU geeigneten Reparaturprozess zu entwickeln, muss dieser unabhängig vom vorhandenen Informationsstand der zu reparierenden Fahrzeugstruktur erfolgen. Es kann daher nicht vorausgesetzt werden, dass die CAD-Datei der Soll-Geometrie vorliegt. Weiterhin kann es durch Beschädigung zu Verformungen des CFK-Strukturbauteils gekommen sein. Daher setzt die Datenfusion der Thermografie- und Ultraschalldaten ein 3D-Geometriemodell des beschädigten Bauteils als Basis voraus. Dieses 3D-Geometriemodell wird durch Digitalisierung der beschädigten Bauteiloberfläche generiert. Hierzu wurde ein mobiles optisches Messsystem, bestehend aus einem handgeführten Laserscanner und einem integrierten Photogrammetrie-System verwendet (Typen: T-Scan CS und T-Track CS, Hersteller: Carl Zeiss AG, Oberkochen) (Bild 2). Durch Einsatz des Laserlichtschnittverfahrens wird die Bauteilgeometrie mit einer Linienbreite von bis zu 125 µm und 1312 Punkten pro Linie erfasst. Das System arbeitet mit einem mittleren Arbeitsabstand von 150 mm und einer Datenrate von 210 000 Punkten/Sekunde und eignet sich auch für opake Bauteiloberflächen. Über acht Trackingstäbe und ein Photogrammetrie-System erfolgt die Positions- und Orientierungsbestimmung im Raum. Das Photogrammetrie-System bestehend aus drei Kameras erkennt den Laserscanner

im Arbeitsabstand zwischen 2 m und 4 m und erfasst ein Messvolumen von $6,3\text{ m}^3$. Aus der erfassten Punktwolke wird mithilfe der Software colin3D (Hersteller: Carl Zeiss AG) ein Polygonnetz gebildet und im Stereolithographie-Format (STL) zur weiteren Datenverarbeitung exportiert.
