Reparieren statt austauschen

Verfahren zur Reparatur von CFK-Bauteilen ohne Spanen

CFK-Bauteile sind häufig unter rauen Umweltbedingungen im Dauereinsatz, etwa in Flugzeugen und Kraftfahrzeugen. Bei auftretenden Schäden werden die CFK-Strukturen in vielen Fällen einfach durch neue Bauteile ersetzt. Das liegt vor allem am hohen Aufwand der etablierten Reparaturmethoden. Mit einem neuen Verfahren können defekte CFK-Strukturen nun deutlich einfacher lokal repariert werden.

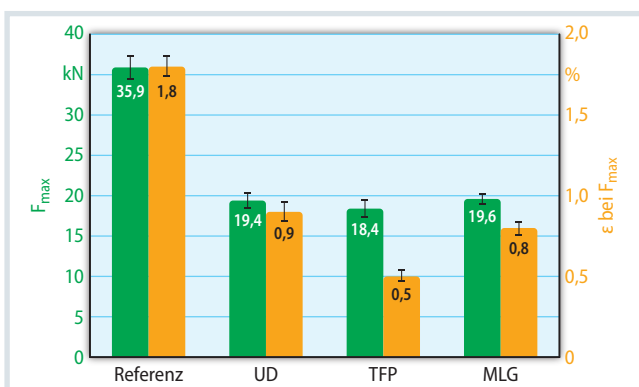
Bild 5. Bruchkraft (F_{max}) und Dehnung bei F_{max} für die verschiedenen Patch-Varianten: Die UD- und MLG-Zugschnitte erreichen die besten Werte

fahrens an zwei dünnwandigen FVK-Demonstratoren erfolgreich erprobt. Die ebenen Verbundplatten wurden durch CNC-Fräsen definiert geschädigt, also alle Fasern in Belastungsrichtung (0°) durchtrennt, was zu einer Resttragfähigkeit von 0 % führte. Die mithilfe des Verfahrens reparierten Proben wurden u. a. im Verbundzugversuch nach DIN EN ISO 527-4 charakterisiert. Unabhängig von dem textilen Herstellungsverfahren des Reparaturpatches konnte dabei eine Bruchkraft in 0°-Richtung von ca. 55 % des ungeschädigten FVK-Referenzmaterials erreicht werden (**Bild 5**).
