Reparieren statt austauschen

Verfahren zur Reparatur von CFK-Bauteilen ohne Spanen

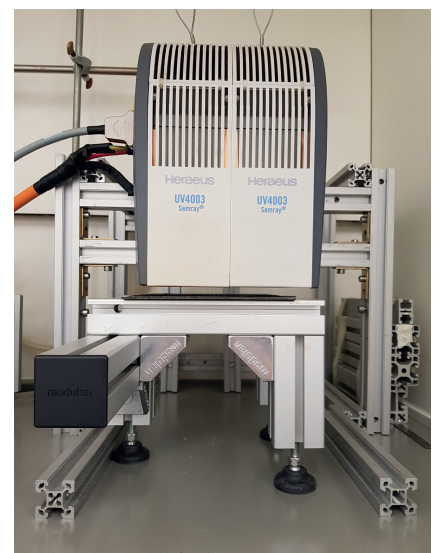
Bild 3. Der Matrixabtrag im Reparaturbereich erfolgt mithilfe eines UV-LED-Strahlers. Im Vergleich zu üblichen Verfahren entfällt der manuelle Aufwand, was für eine höhere Reproduzierbarkeit sorgt. © ITM

Für das Projekt kam ein UV-LED-Strahler vom Typ Semray 4103 von Heraeus mit einer Emitterfläche von 45 mm x 154 mm und 395 nm Wellenlänge zum Einsatz (Bild 3). Damit konnten die Filamente im Schadbe-
