Rapport d'essais n° R02/450/0097 page 3/3

TYPE DE CABLE ET CONFIGURATION D'ESSAI:

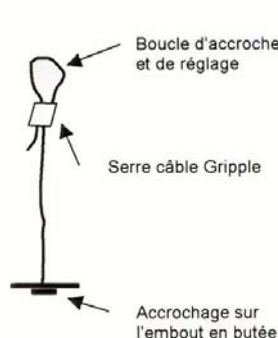
• EN BOUCLE

• EN EMBOUT FILETE

• EN BUTEE

Type	Charge maximale d'utilisation kg (coeff. sécurité: 5)	Charge effective de rupture kg	Mode de rupture	
EN BOUCLE	n°1, Ø1,2 mm 7*7 fils	10	84,4	Rupture du câble au niveau du serre câble Gripple. Pas de déficience du serre câble Gripple
	n°2, Ø2 mm 7*7 fils	45	270	Rupture du câble au niveau du serre câble Gripple. Pas de déficience du serre câble Gripple
	n°3, Ø3 mm 7*7 fils	90	670	Rupture du câble au niveau du serre câble Gripple. Pas de déficience du serre câble Gripple
	n°4, Ø5 mm 7*19fils	225	1520	Rupture du câble au niveau du serre câble Gripple. Pas de déficience du serre câble Gripple
	n°5, Ø6 mm 7*19fils	325	2340	Rupture du câble au niveau du serre câble Gripple. Pas de déficience du serre câble Gripple
	Tout inox Ø2,4 mm	90	510	Rupture du câble au niveau du serre câble Gripple. Pas de déficience du serre câble Gripple
EN EMBOUT FILETE	n°1, Ø1,2 mm 7*7 fils	10	81	Rupture du câble au niveau du serre câble Gripple. Pas de déficience du serre câble Gripple

n°2, Ø2 mm 7*7 fils	45	258	Rupture du câble au niveau du serre câble Gripple. Pas de déficience du serre câble Gripple
	n°3, Ø3 mm 7*7 fils	90	452	Rupture du câble au niveau du serre câble Gripple. Pas de déficience du serre câble Gripple
EN BUTEE	n°1, Ø1,2 mm 7*7 fils	10	75	Rupture du câble au niveau du serre câble Gripple. Pas de déficience du serre câble Gripple
	n°2, Ø2 mm 7*7 fils	45	246	Rupture du câble au niveau du serre câble Gripple. Pas de déficience du serre câble Gripple
	n°3, Ø3 mm 7*7 fils	90	497	Rupture du câble au niveau du serre câble Gripple. Pas de déficience du serre câble Gripple

La mission effectuée ne comportait que les essais de traction mécanique ci-dessus à l'exclusion de tout autre avis ou essais. Les valeurs ci-dessus sont les valeurs minimales obtenues en rupture sur 4 échantillons par type.
