# Highway fix

Permanent kall lagningsmassa av asfalt

## Råd och Anvisningar

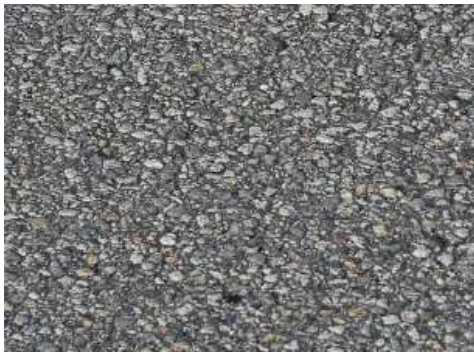
Åldring av bindemedel i en asfaltbeläggning sker genom oxidation. Detta medför att bindemedlet blir sprött och åldrat samt elasticiteten försvinner med tiden och beläggningen bryts ner. I en beläggning som oxiderat och åldrats sker sprickbildning samt stenlossning som bildar potthål/slaghål och vatten kan då tränga ner i beläggningen och ge frostsprängning eller försvagad konstruktion. Vatten och försvagad konstruktion ger mycket höga underhållskostnader

*Åldrad beläggning*

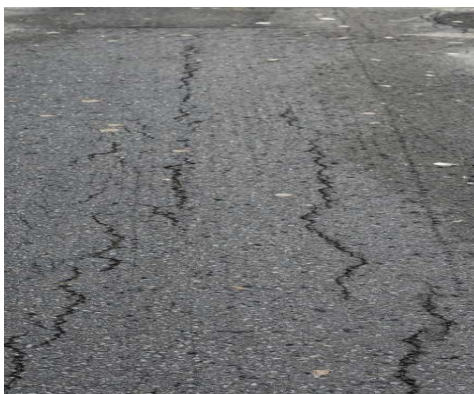
Sprickor i en asfaltbeläggning som ofta kommer vid kall väderlek och att vägen rör sig vid tjällossning är i början små, men efterhand om ingen åtgärd görs så blir sprickan allt större och till slut blir det ett potthål/slaghål i beläggningen. Under kap. 5.8 presenteras **Fogmassa N2** som är en produkt från Arstec, som kan användas för att tätare mindre sprickor och förhindra att potthål/slaghål bildas

*Tjälsprickor i beläggningen*

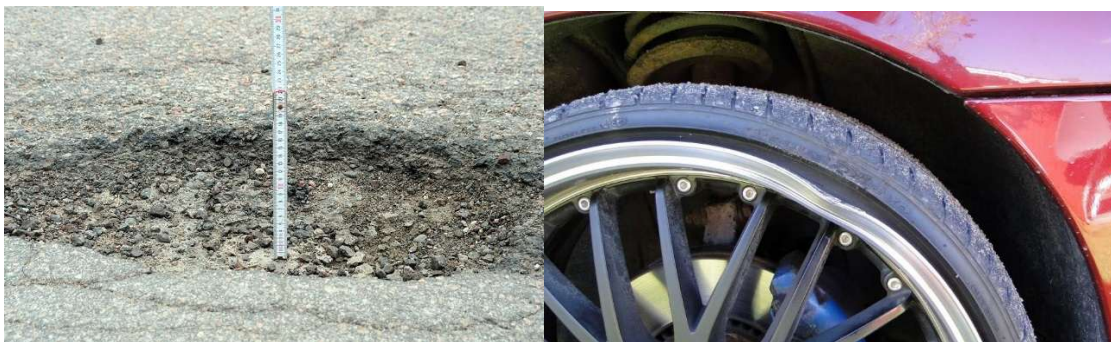
När potthålet väl har bildats, växer det genom att material fortlöpande rivs loss ur vägbanan. Potthål kan bli flera decimeter breda/långa, men blir sällan mer än cirka 5 cm djupa.

*Potthålets djup är normalt ca 5cm*

*Skadad fälg efter körning i ett potthål*

Om de blir tillräckligt stora, kan de skada däck, fälgar, fjädringssystem och annat, samt orsaka trafikolyckor.

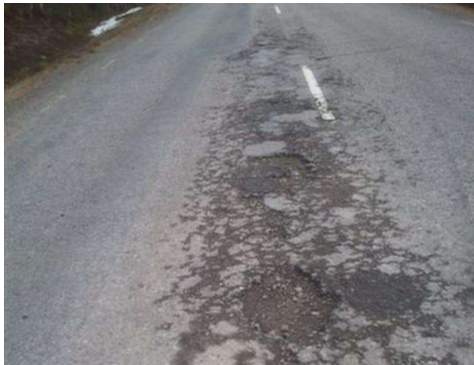
*Potthål/slaghål*

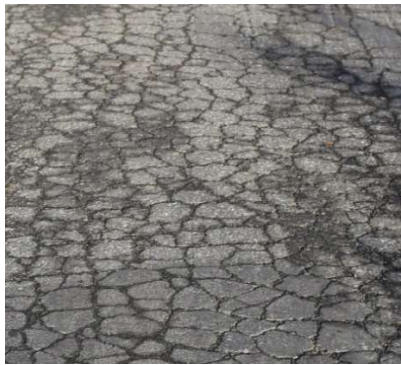
När utmattningssprickor bildats, vävs de med tiden typiskt ihop till ett krackelerat mönster. De stycken av intakt beläggning som finns mellan sprickorna bryts av och kan så småningom slitas loss av upprepade hjullaster, varigenom ett potthål/slaghål bildas.

*Krackulering*

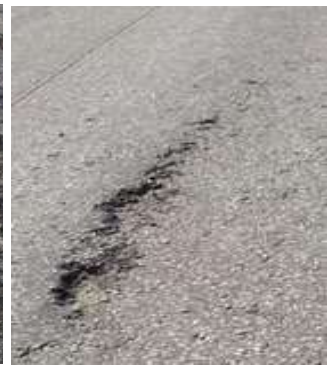
*Mindre skada i asfalten*

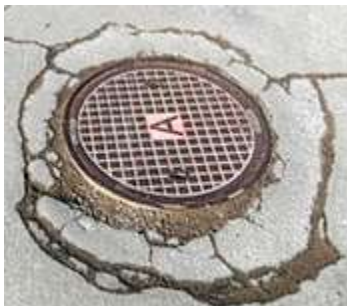
Brunnar som ligger i en asfaltbeläggning är en svag punkt i gatan och potthål/slaghål uppkommer väldigt lätt omkring och i närheten av brunnen. Detta kan bero på att betongen under själva betäckningen bryts ner av trafiken eller att tjälen tar tag i beteckningen som lyfts vintertid och grus kommer ner mellan beteckningen och brunnsringen följer inte med ner när tjälen går ur gatan

*Skador runt brunnsbetäckning*

I detta fall hjälper inte en lagning av själva skadan utan här bör man åtgärda själva brunnen. Med hjälp av Arstec.s patent, **FloatRing** kan problemet lösas så att problemet inte återkommer. Se under produkter kap. 5.8

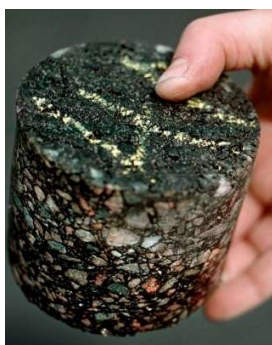
Utförda tester visar att hålrummet i den lagade ytan är likvärdig som varm asfalt. Slitage och stabilitet är också likvärdig som en asfaltmassa med likvärdigt stenmaterial. Friktionen i massan är också mycket god

*Asfaltprov av Highway fix*

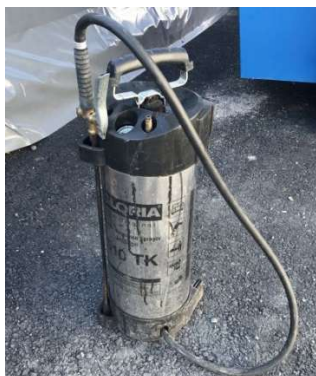
Sopa bort allt löst material i och omkring skadan och limma ordentligt med en emulsion **Emulsion HB 60 - KPM** för asfalt eller **REaktiv asfaltlim**. För större ytor rekommenderas emulsion som kan rollas ut eller med en limspruta. För mindre lagning kan Reaktiv asfaltlim användas. Sopning och rengöring är viktigt för att få bra fäste mot den gamla beläggningen. Se produktbeskrivning under **kap 5.8**

*Limning med emulsion*

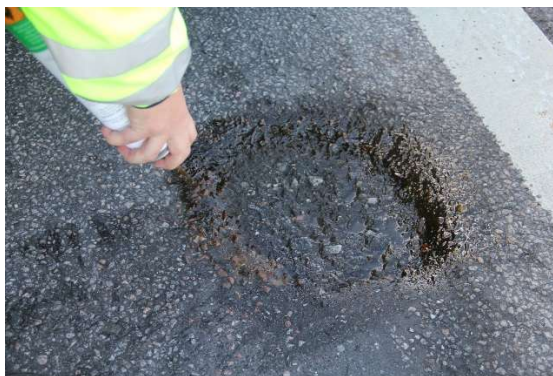
*Limning med Reaktiv asfaltlim*

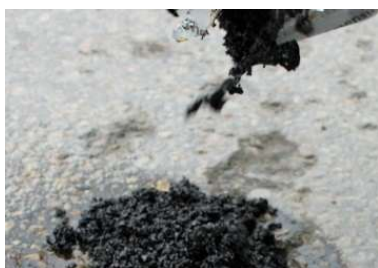
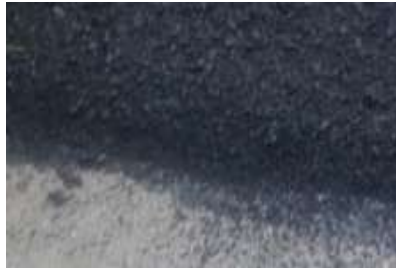
Fyll skadan med Highway fix. Fyll med en överhöjning av ca 20% av hålets djup. Vid lagningar över 4-5 cm bör massan påföras i två lager och vattnas samt packas mellan varje lager. Anpassa mängd så ytan är jämn efter komprimering. Eftersjunkning på endast 0,2 % vid användande av HighWay Fix

- 1) Applicera Highway fix, 2) vattna, 3) Jämna ut, 4) komprimera (om asfaltskadan är vattenfylld appliceras asfalten rakt i skadan och direkt komprimeras)

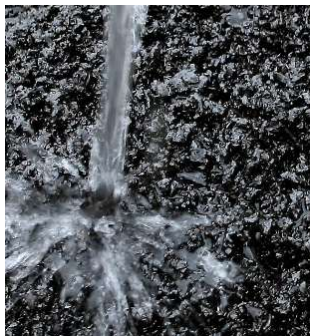
Tillsätt vatten jämt över hela ytan och raka ut massan med en asfaltraka för större ytor, för mindre lagningar kan en stålkratta användas. Det är viktigt att beläggningen blir slät innan packning. En överhöjning på ca20% är också viktigt för att man skall kunna packa massan ordentligt och få en stabil beläggning. Highway Fix har en eftersjunkning på enbart 0,2 % så anpassa med fördel och undvik onödiga ojämnheter på vägen.

*Massan vattnas jämt över hela ytan*

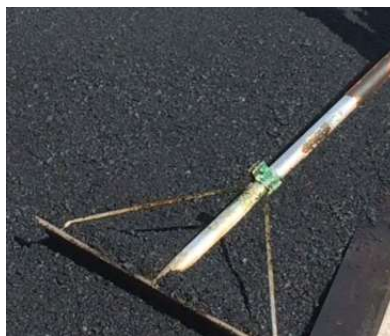
*Raka ut massan till ett jämt lager*

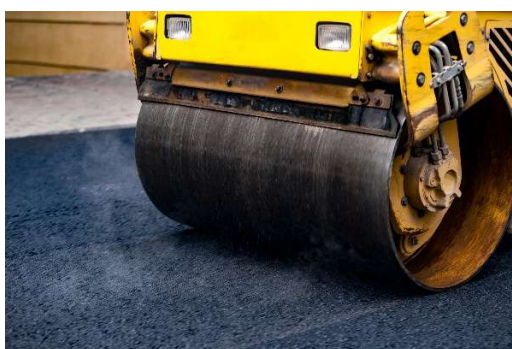
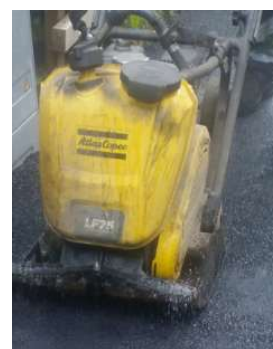
Packa massan ordentligt med en asfaltstamp för mindre lagningar och en vibroplatta på större lagningar. Med vibroplatta och med jämn tjocklek på asfaltmassan är det lättare att få en jämn och fin yta. Börja alltid packning i skarvarna mellan ny och gammal beläggning och packa in mot mitten

*Packning med vält eller vibroplatta för större ytor*
