BMW 3 TOURING (G21N)(07.2022->) 330 iXDRIVE M SPORT MOTOR 2,0 LTR. - 180 KW 16V 5-TÜRIG

VIN: WBA71FY0X0FU95353

Bewertungsdetails

Bewertungsort  
AKB Zörbig

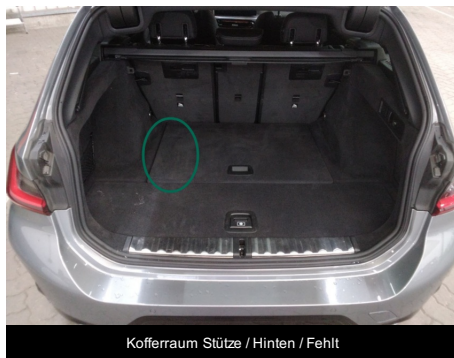
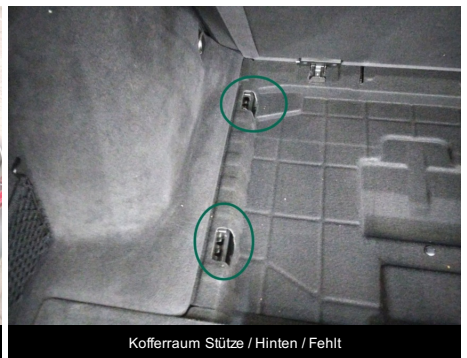
| # | Element | Defekt | Korrektur |
|---|---|---|---|
| 001 | Kofferraum Stütze / Hinten <sup>1</sup> | Fehlt | Ersetzen |

Kofferraum Stütze / Hinten / Fehlt

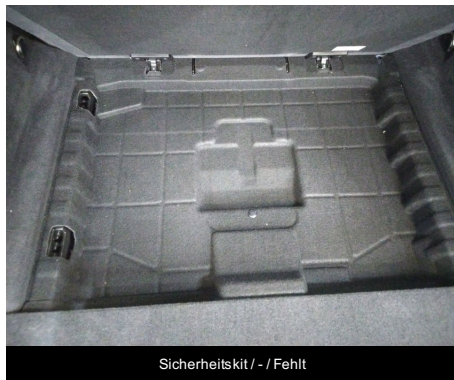
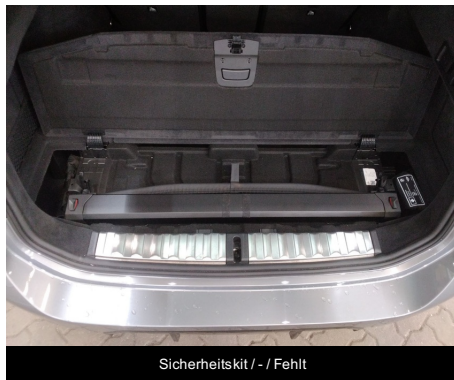
| # | Element | Defekt | Korrektur |
|---|---|---|---|
| 002 | Sicherheitskit / - | Fehlt | Ersetzen |

Sicherheitskit / - / Fehlt

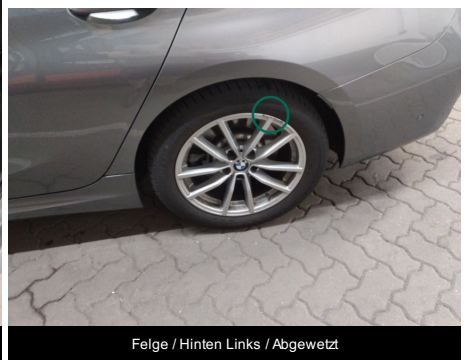
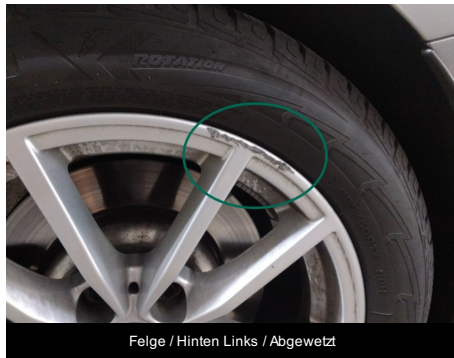
| # | Element | Defekt | Korrektur |
|---|---|---|---|
| 003 | Felge / Hinten Links | Abgewetzt | Reparieren |

Felge / Hinten Links / Abgewetzt

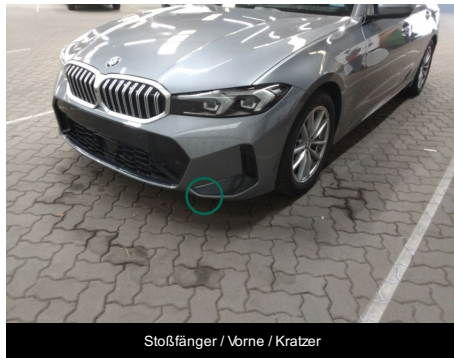
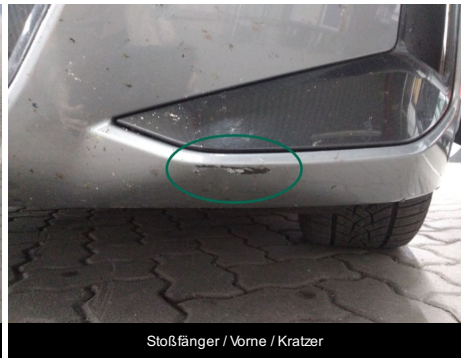
| 004 | Stoßfänger / Vorne | Kratzer | Lackieren |

Stoßfänger / Vorne / Kratzer
