# Zustandsbericht / Minderwertgutachten

| Typ / Verkaufsbez. | GLE Coupe (BM 167)(11.2019->) / AMG GLE 53 4Matic+ | Aufbauart | Kombi |

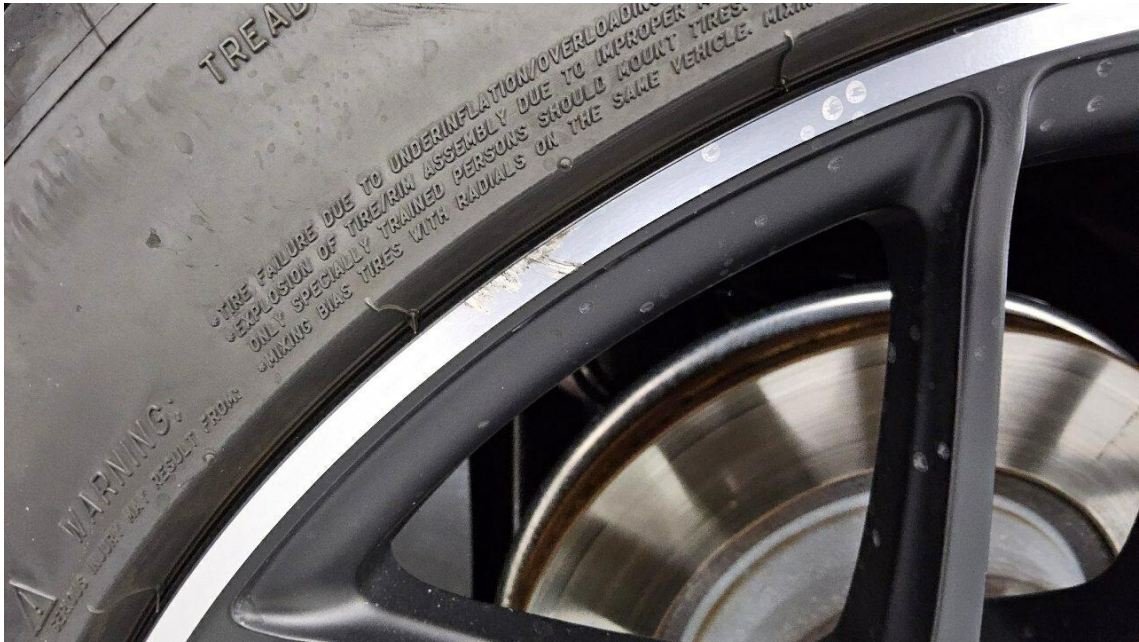
Bild 11 : Alufelge Glanzgedreht hinten rechts Kratzer, Minderwert

1. Alufelge Glanzgedreht hinten rechts  
Kratzer, Minderwert, (Bild 11)
2. Seitenteil hinten rechts, eingedellt,  
drücken (Bild 12)

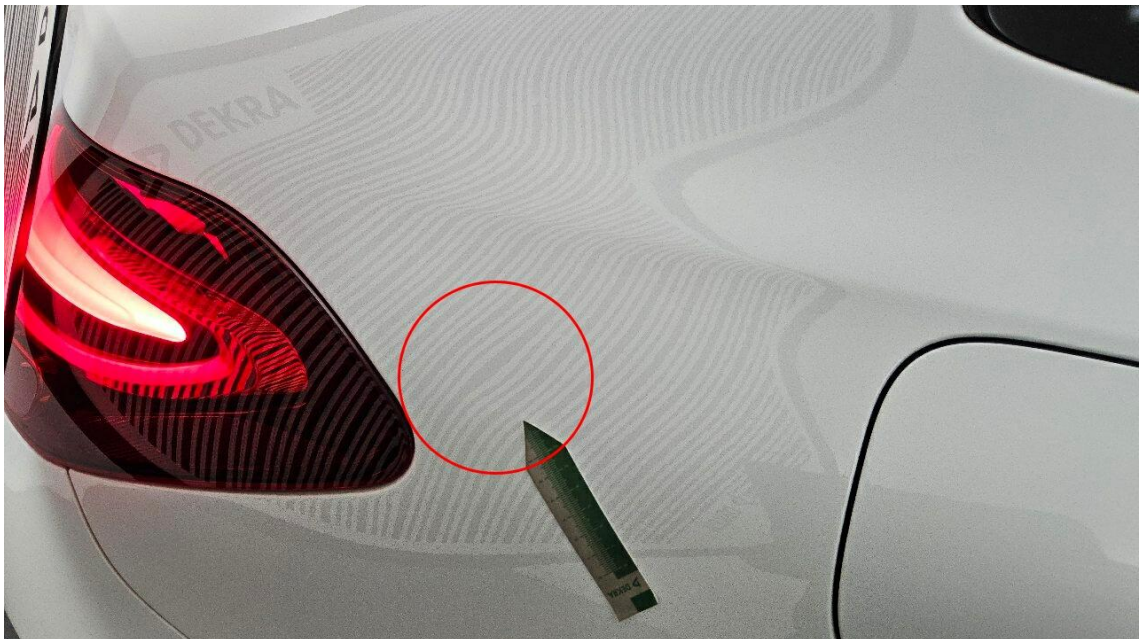
Bild 12 : Seitenteil hinten rechts, eingedellt, drücken
