| Fahrzeugdaten | Hersteller | | Typ | | | Modell | | |
| | Audi | | A1 basis | | | 1.0 TFSI EU6, basis ultra, 2015 - 20.. | | |

| Optischer Zustand | | | | | | | | | | | | | | | |
|---|---|---|---|---|---|---|---|---|---|---|---|---|---|---|---|
|

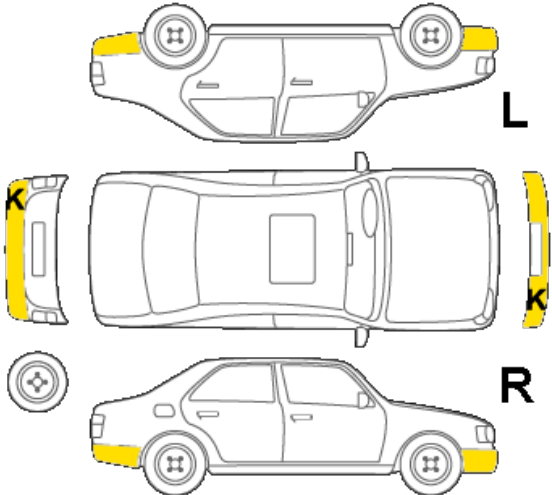
<table><tr> <td>Felge (Ganzjahres-Radsatz) - Hinterachse links - SmartR..</td><td>120,00 €</td></tr><tr> <td>Felge (Ganzjahres-Radsatz) - Vorderachse links - Lackie..</td><td>150,00 €</td></tr><tr> <td>Felge (Ganzjahres-Radsatz) - Vorderachse rechts - Lacki..</td><td>150,00 €</td></tr><tr> <td>Innenraum - Teppichboden schadhaft, smartrepair</td><td>120,00 €</td></tr><tr> <td>Stoßfänger hinten - SmartRepair</td><td>120,00 €</td></tr><tr> <td>Stoßfänger vorne - SmartRepair</td><td>120,00 €</td></tr></table>
