## Fahrzeugbeschreibung

| Hersteller | Renault | Typ / Handelsbez. bzw. Modell | Zoe R110 Life R110/Z.E. 40 (Miet-Batterie) |

## Optischer Zustand

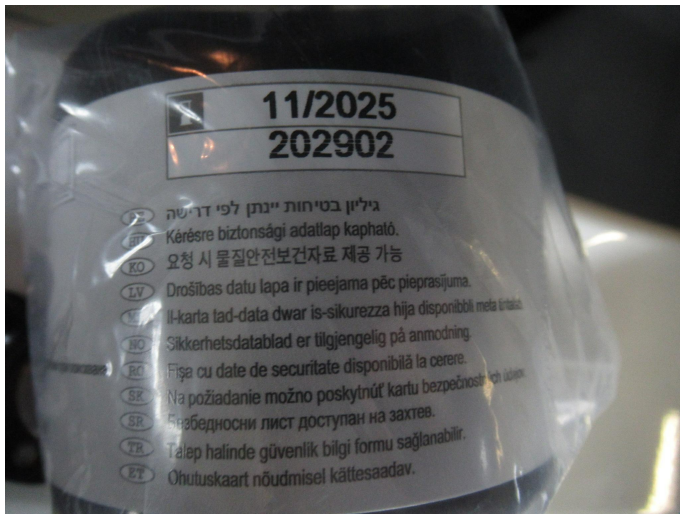
Bild 1:  
Technik, Reifenfüllmittel, MHD abgelaufen, erneuern

| | <i>Rep. Kosten<br/>in EUR</i> | <i>Anrechnung</i> | <i>Minderwert Kunde<br/>in EUR</i> | |
|---|---|---|---|---|
| 3. Reifenfüllmittel MHD abgelaufen, erneuern (Bild 1) | 39 | voll | - 39 | - 32,77 |

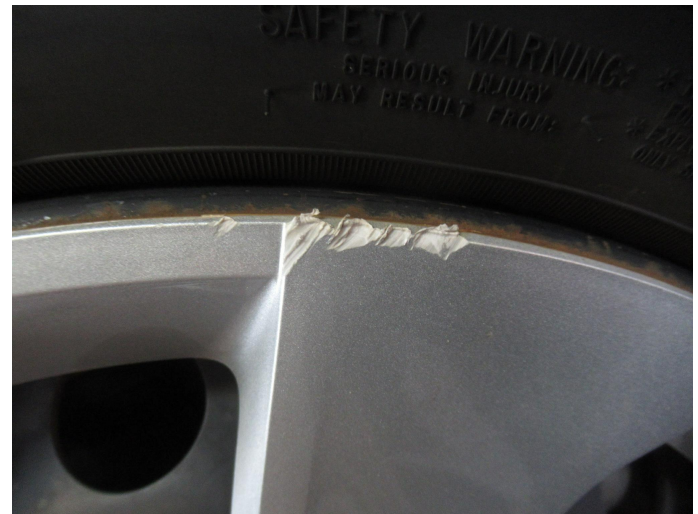
Bild 2:  
Außen, Felge vorne rechts - Radzierdeckel, verschrammt, erneuern

| | <i>Rep. Kosten<br/>in EUR</i> | <i>Anrechnung</i> | <i>Minderwert Kunde<br/>in EUR</i> | |
|---|---|---|---|---|
| 1. Felge vorne rechts - Radzierdeckel verschrammt, erneuern (Bild 2) | 49 | anteilig | - 17 | - 14,29 |

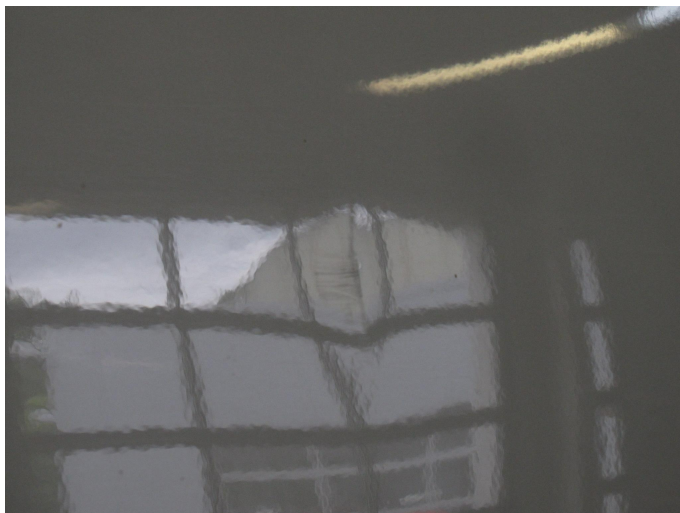
Bild 3:  
Außen, Tür hinten rechts, eingedellt und zerkratzt, smart repair

| | <i>Rep. Kosten<br/>in EUR</i> | <i>Anrechnung</i> | <i>Minderwert Kunde<br/>in EUR</i> | |
|---|---|---|---|---|
| 2. Tür hinten rechts eingedellt und zerkratzt, smart repair (Bild 3) | 261 | voll | - 261 | - 219,33 |

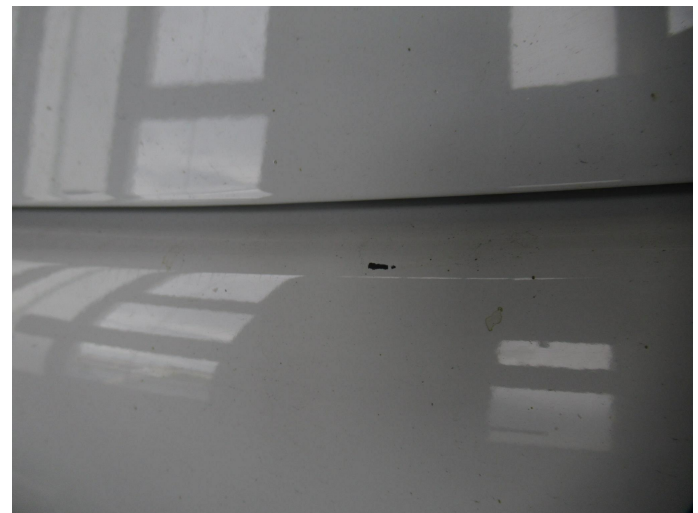
Bild 4:  
Außen, Stoßfänger hinten - Lackierung, verschrammt, smart repair

| | <i>Rep. Kosten<br/>in EUR</i> | <i>Anrechnung</i> | <i>Minderwert Kunde<br/>in EUR</i> | |
|---|---|---|---|---|
| 3. Stoßfänger hinten - Lackierung verschrammt, smart repair (Bild 4, 5) | 130 | voll | - 130 | - 109,24 |

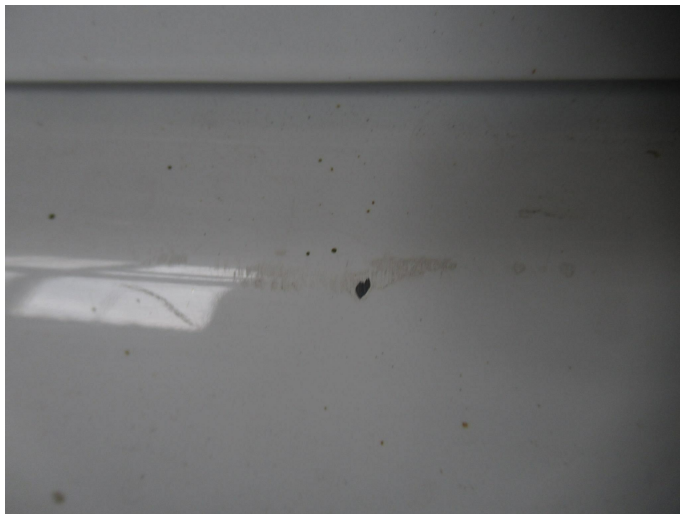
Bild 5:

Außen, Stoßfänger hinten - Lackierung, verschrammt, smart repair
