Gebrauchtfahrzeugbewertung

Optischer Zustand

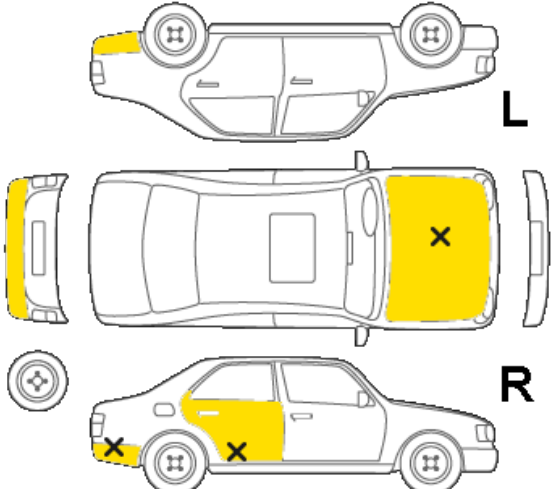
Gebrauchsspuren

Lackzustand - Sichtkontrolle nur bedingt möglich

Motorhaube - nass schleifen / polieren (1)

Stoßfänger hinten - SmartRepair

Tür hinten rechts - SmartRepair (2)

**Bemerkung zum optischen Zustand:**  
Das Fahrzeug war zum Zeitpunkt der Bewertung verschmutzt.  
Es ist eine Kostenerweiterung durch verdeckte Mängel möglich.  
Das Fahrzeug weist dem Alter und der Laufleistung entsprechende Gebrauchsspuren (Oberflächenkratzer, Steinschläge im Frontbereich, kleine Dellen) auf.  
Frontscheibe mit Steinschlägen ohne Rissbildung.  
zu (1): Anätzungen; zu (2): Einstieg;
