Gebrauchtfahrzeugbewertung

| Fahrzeugdaten | Hersteller<br>Fiat | | Typ<br>500 Più Dolcevit | | Modell<br>1.0 Mild Hybrid EU6d, Più Dolcevit.. | | |

Hersteller / Typ: Fiat 500 Più Dolcevit

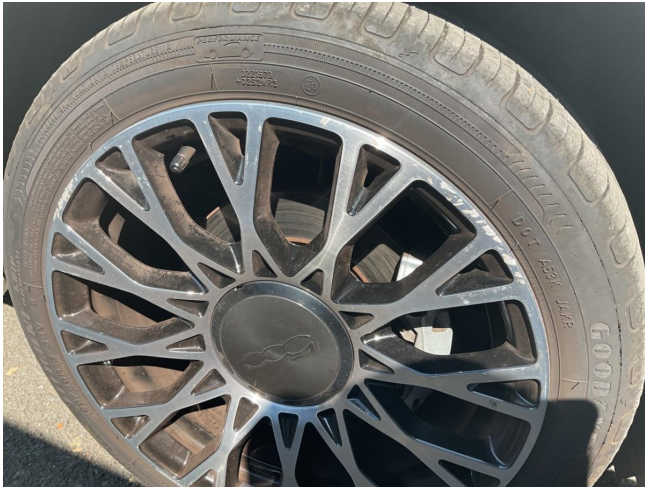
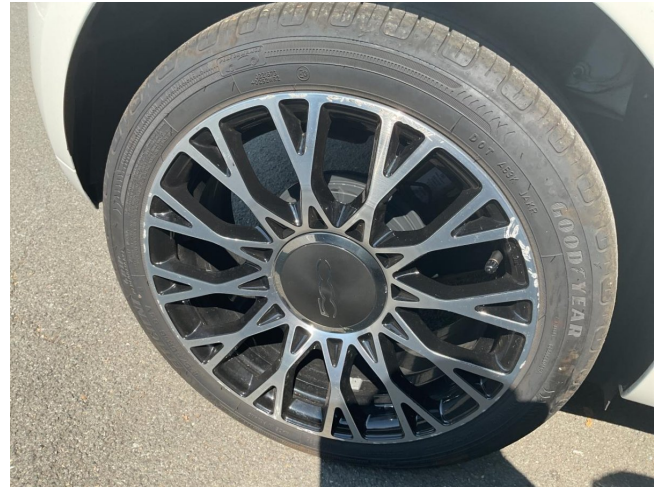
## Schadensbilder

| Optischer Zustand | |
|---|---|
| <div></div> | <div>Felge h.r stark zerkratzt ? Neu<br/>Felge v.r. Stark zerkratzt. Neu<br/>Zwischensumme</div> |
