Energie besparen in een jaren '70/'80 woning

**DUURZAAM
BOUWLOKET**

Stappenplan

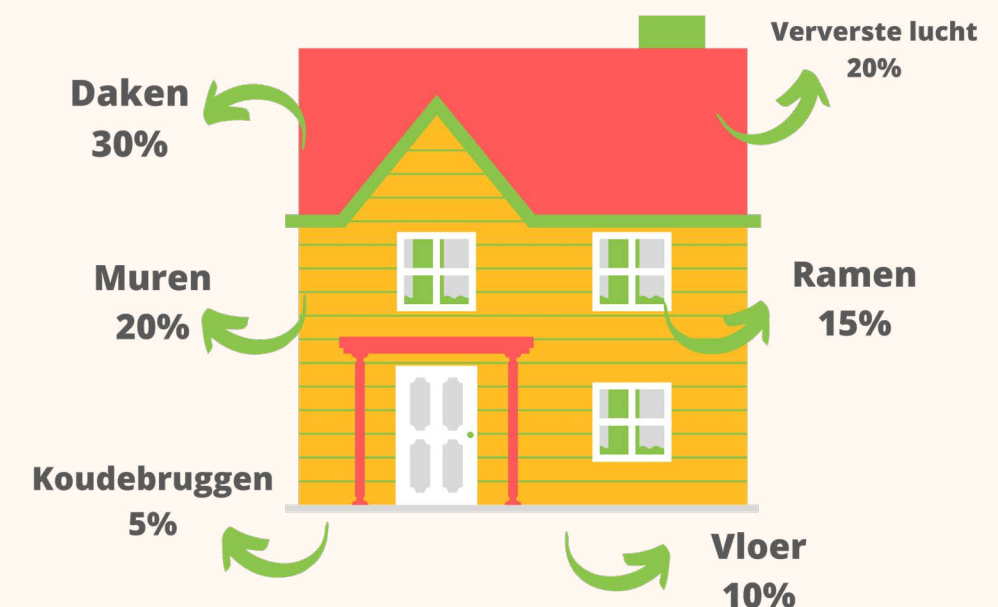
Warmteverlies in doorsnee woning

Warme lucht stijgt op, daarom is het dak in de gemiddelde woning de grootste bron van warmteverlies. Als er op de verdiepingen wordt verwarmd, is dit warmteverlies uiteraard het grootst. Het isoleren van het dak is daarom een belangrijke stap om te zetten. Vanaf 1975 is het dak bij woningen voorzien van een damp remmende PUR-laag aan de buitenzijde van het dakbeschot. Controleer dit door een dakpan op te willen. Treft je een dergelijke laag aan? Dan is het gelukkig gewoon mogelijk om aan de binnenzijde het dak aanvullend te isoleren, maar dan moet je werken met een speciale vochtregulerende (klimaat)folie aan
