Energie besparen in een jaren '70/'80 woning

**DUURZAAM
BOUWLOKET**

Stappenplan

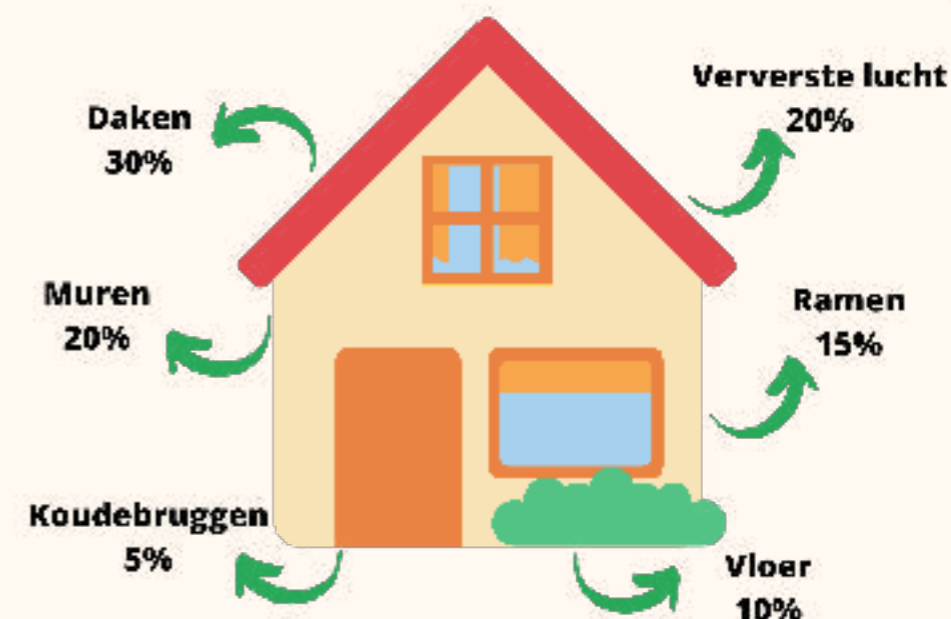
Warmteverlies in doorsnee woning

Warme lucht stijgt op, daarom is het dak in de gemiddelde woning de grootste bron van warmteverlies. Als er op de verdiepingen wordt verwarmd, is dit warmteverlies uiteraard het grootst. Het isoleren van het dak is daarom een belangrijke stap om te zetten. Vanaf 1975 is het dak bij woningen voorzien van een damp remmende PUR-laag aan de buitenzijde van het dakbeschoot. Controleer dit door een dakpan op te willen. Treft je een dergelijke laag aan? Dan is het gelukkig gewoon mogelijk om aan de binnenzijde het dak aanvullend te isoleren, maar dan moet je werken met een speciale vochtregulerende (klimaat)
