DUURZAAM
BOUWLOKET

QUICKSCAN ENERGIEBESPARING

Dit document wordt u aangeboden door de gemeente Den Helder.

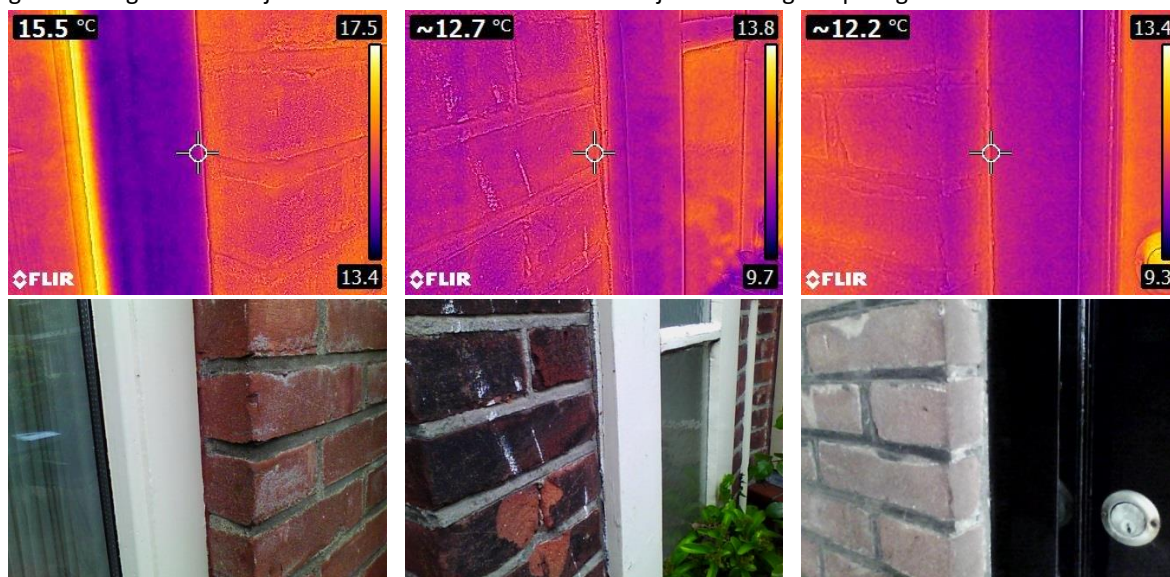
Op de onderstaande foto's is de naad en kierdichting rondom de kozijnen te zien. Over het algemeen valt te concluderen dat de naad en kierdichting rondom de kozijnen en de gevelconstructie van de woning redelijk goed is. Er gaat nauwelijks warmte verloren rondom de kozijnaansluitingen op de gevelconstructie.

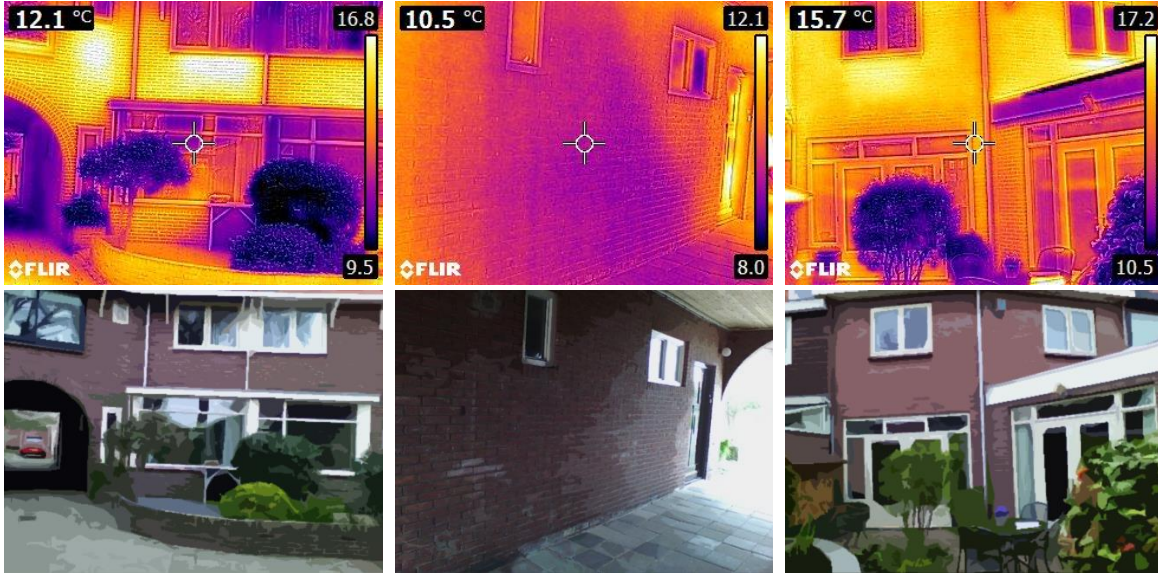
Op de onderstaande foto's ziet u de voor-, zij- en achterkant van de woning. Op de foto's is te zien dat er warmte verloren gaat via de gevels, voornamelijk ter plaatse van waar de radiatoren hangen aan de binnenzijde. Hier is de warmtestraling van de radiatoren naar de buitengevel dan ook duidelijk te zien. Dit is gedeeltelijk al te verminderen door het aanbrengen van radiatorfolie. Uiteraard ook door het isoleren van de spouwmuur. Bij de zijgevel is het gedeelte van de trapkast duidelijk te zien. Hier wordt niet verwarmd en daardoor gaat er uiteraard ook minder warmte verloren.

Mogelijke maatregel	Isoleren gevels met EPS Parels (gemetselde gevels)
Aantal vierkante meter	: +/- 51 m ² (exclusief aanbouw)
Indicatie kosten	: +/- € 918,- (EPS Parels) voor isoleren metselwerk (oude gevels)
Voordelen van maatregel	: - EPS Parels hebben een goede isolatiewaarde; - Warmteverlies via de gevels neemt af en het comfort in de woning neemt toe doordat warmte langer kan worden vastgehouden;

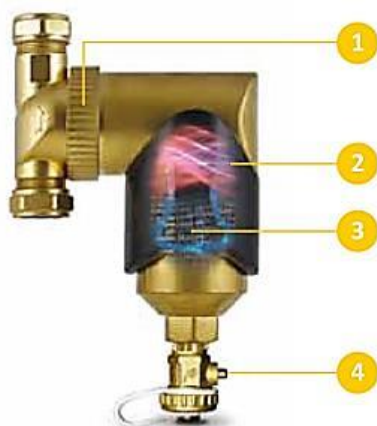
Geschikt voor horizontaal, verticaal en zelfs diagonaal leidingwerk

Ook interessant voor de centrale verwarming is een vuilafscheider met magneet. Binnen een verwarmingssysteem circuleren kalk en versneld magnetiet (zeer kleine ijzerdeeltjes). Vaak is dit vuil in het installatiewater de oorzaak van storingen en versnelde slijtage van onderdelen in uw Cv-installatie. Dit vuil bestaat grotendeels uit corrosiedeeltjes, die de magnetische velden in pompen, ventielen en regelkleppen opzoeken. Andere vuildeeltjes worden door de installatie gepompt en verzamelen zich uiteindelijk in kritische componenten. Met als gevolg: onnodig energieverbruik, snellere slijtage en terugkerende klachten zoals storingen, uitval of een minder goede werking. Toepassing van een vuilafscheider kost circa € 150,- en is gemakkelijk toe te passen op (bijna) iedere Cv-installatie.

1. Draaibaar aansluitstuk, zodat de unit in zowel horizontale als verticale en zelfs diagonale leidingverlopen te plaatsen is.
2. Afneembare, uitwendige magneet met unieke magneetveldversterkende technologie.
3. De unieke Spirobuis is de kern. Deze component is speciaal ontworpen voor optimale afscheiding van vuil en heeft een zeer lage weerstand.
4. Spuikraan voor verwijdering van afgevangen vuil.

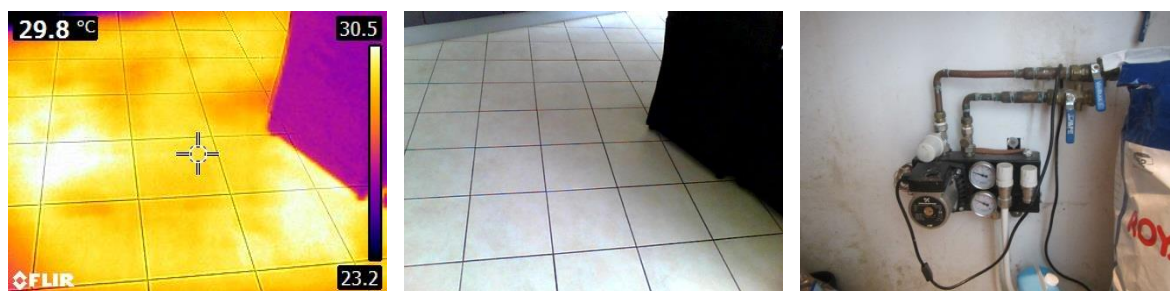
Uw vloerverwarmingssysteem is uitgerust met een vloerverwarmingssysteem. In veel bestaande woningen ontbreekt een vloerverwarmingssysteem. U bent niet in het bezit van een pompschakelaar. Een vloerverwarmingssysteem zorgt voor het efficiënter en energie zuiniger functioneren van de vloerverwarming (circulatie) pomp. Indien de CV-ketel gestuurd wordt door één centrale kamerthermostaat en er geen warmte vraag is, wordt de CV-ketel uitgeschakeld. Dan zal na enkele minuten er relatief koud water door de vloer gepompt worden. De vloer koelt hierdoor onnodig sneller af. Het extra snel afkoelen en het continu laten draaien van de pomp leidt tot onnodig energieverlies en vermindering van het comfort. De vloerverwarmingssysteem zorgt ervoor dat de pomp, bij het uitschakelen van de ketel, ook uitgeschakeld wordt. De pomp wordt uitgeschakeld op het moment dat de temperatuur van het CV-water naar de verdeler toe, onder een vooraf ingestelde temperatuur komt. De pomp wordt weer ingeschakeld op het moment, dat de temperatuur van het CV-water naar de verdeler toe de vooraf ingestelde temperatuur overschrijdt. Buiten het stookseizoen bespaart de pompschakelaar energie doordat de pomp uitgeschakeld blijft. Om te voorkomen dat de pomp onverhoopt vast komt te zitten, zorgt de schakelaar ervoor dat de pomp eens in de twee dagen enkele minuten ingeschakeld wordt zodat het systeem kan circuleren en kleppen niet kunnen vastlopen. De kosten van een vloerverwarmingssysteem bedragen circa € 60,-. Deze investering verdient zich veelal binnen 1 à 2 jaar terug.
