Energie besparen in een jaren '70/'80 woning

Dé onafhankelijke expert
die huiseigenaren begeleidt
naar een energiezuinige,
comfortabele & duurzame
woning

Deze brochure is ontwikkeld door het Duurzaam Bouwloket in samenwerking met de gemeente Hollands Kroon.

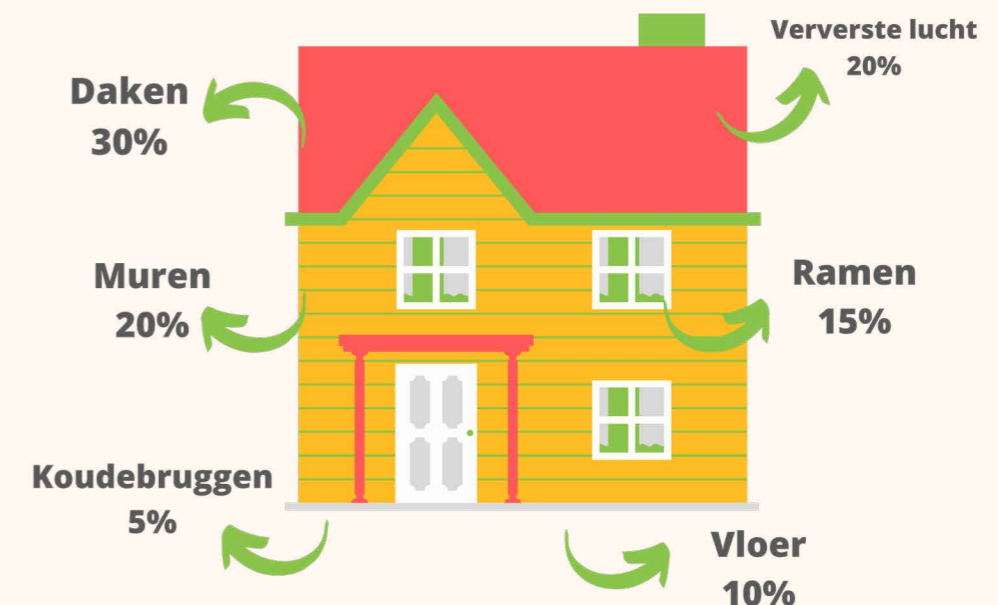
Warmteverlies in doorsnee woning

Warme lucht stijgt op, daarom is het dak in de gemiddelde woning de grootste bron van warmteverlies. Als er op de verdiepingen wordt verwarmd, is dit warmteverlies uiteraard het grootst. Het isoleren van het dak is daarom een belangrijke stap om te zetten. Vanaf 1975 is het dak bij woningen voorzien van een damp remmende PUR-laag aan de buitenzijde van het dakbeschot. Controleer dit door een dakpan op te willen. Treft je een dergelijke laag aan? Dan is het gelukkig gewoon mogelijk om aan de binnenzijde het dak aanvullend te isoleren, maar dan moet je werken met een speciale vochtregulerende (klimaat)folie aan de binnenzijde in plaats van een dampdichte
