# Energie besparen in een jaren '70/'80 woning

# Stappenplan

Deze brochure is ontwikkeld door het Duurzaam Bouwloket in samenwerking met de gemeenten Blaricum, Eemnes en Laren.

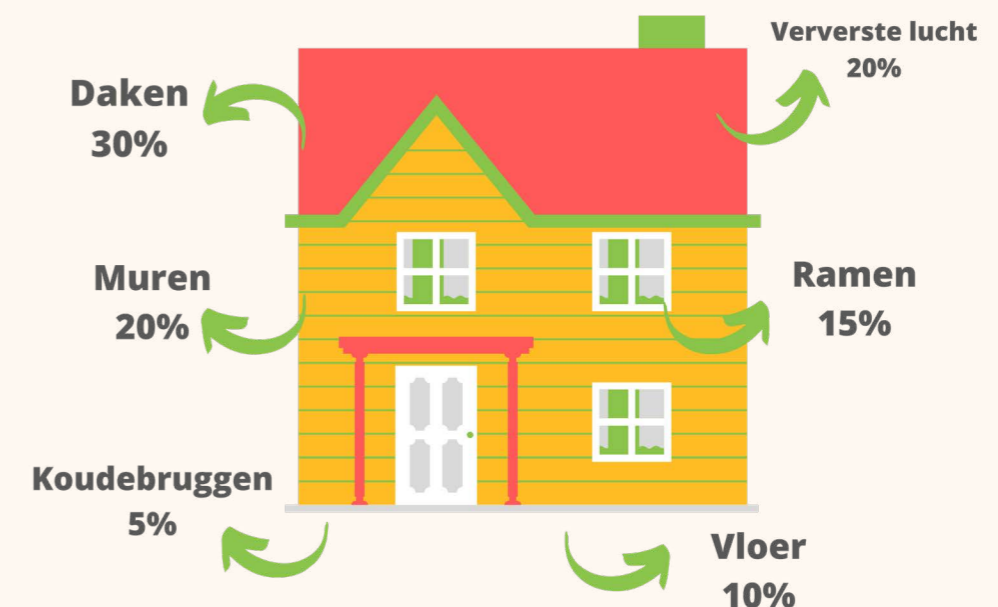
## Warmteverlies in doorsnee woning

Warme lucht stijgt op, daarom is het dak in de gemiddelde woning de grootste bron van warmteverlies. Als er op de verdiepingen wordt verwarmd, is dit warmteverlies uiteraard het grootst. Het isoleren van het dak is daarom een belangrijke stap om te zetten. Vanaf 1975 is het dak bij woningen voorzien van een damp remmende PUR-laag aan de buitenzijde van het dakbeschoot. Controleer dit door een dakpan op te willen. Treft je een dergelijke laag aan? Dan is het gelukkig gewoon mogelijk om aan de binnenzijde het dak aanvullend te isoleren, maar dan moet je werken met een speciale vochtregulerende (klimaat)
