Energie besparen in een jaren -70/-80 woning

**DUURZAAM
BOUWLOKET**

Stappenplan

Deze brochure is ontwikkeld door het Duurzaam Bouwloket in samenwerking met de gemeente Lisse.

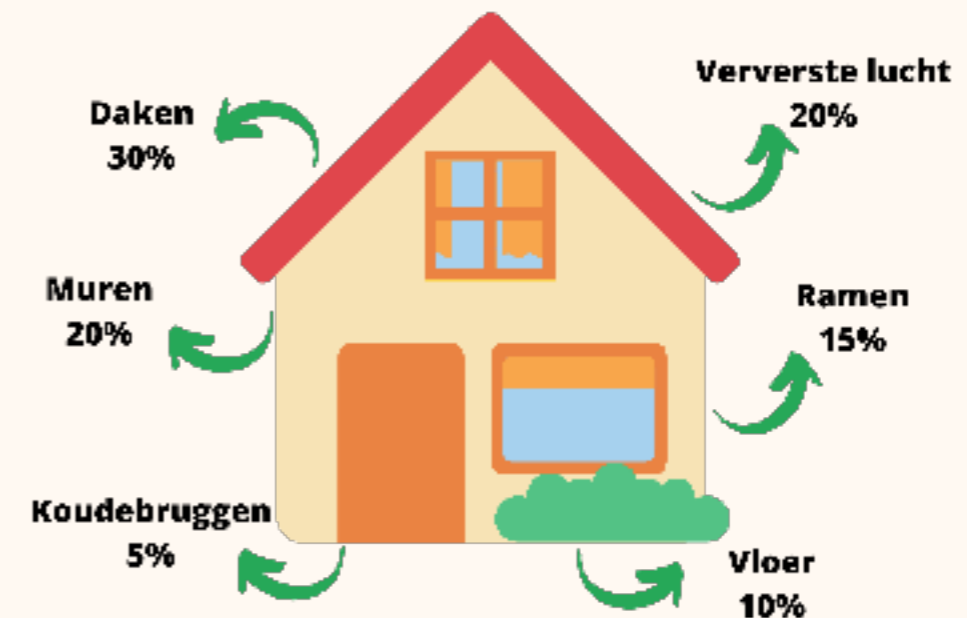
Warmteverlies in doorsnee woning

Warme lucht stijgt op, daarom is het dak in de gemiddelde woning de grootste bron van warmteverlies. Als er op de verdiepingen wordt verwarmd, is dit warmteverlies uiteraard het grootst. Het isoleren van het dak is daarom een belangrijke stap om te zetten. Vanaf 1975 is het dak bij woningen voorzien van een dampremmende PUR-laag aan de buitenzijde van het dakbeschoot. Controleer dit door een dakpan op te tillen. Tref je een dergelijke laag aan? Dan is het gelukkig gewoon mogelijk om aan de binnenzijde het dak aanvullend te isoleren, maar dan moet je werken met een speciale vochtregulerende (klimaat)folie aan
