Energie besparen in een jaren -70/-80 woning

**DUURZAAM
BOUWLOKET**

Stappenplan

Deze brochure is ontwikkeld door het Duurzaam Bouwloket in samenwerking met de gemeente Hillegom.

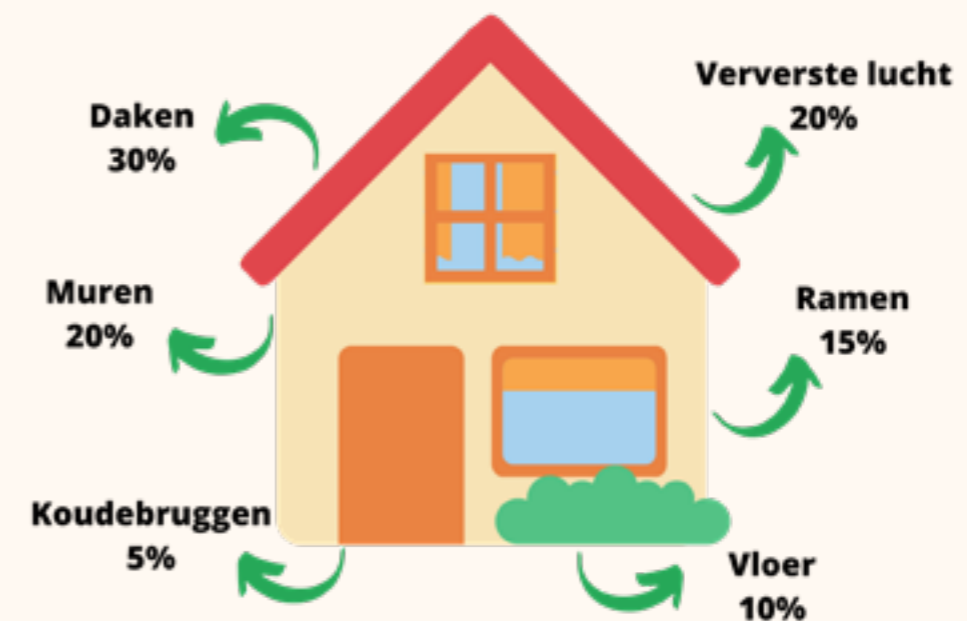
Warmteverlies in doorsnee woning

Warme lucht stijgt op, daarom is het dak in de gemiddelde woning de grootste bron van warmteverlies. Als er op de verdiepingen wordt verwarmd, is dit warmteverlies uiteraard het grootst. Het isoleren van het dak is daarom een belangrijke stap om te zetten. Vanaf 1975 is het dak bij woningen voorzien van een dampremmende PUR-laag aan de buitenzijde van het dakbeschoot. Controleer dit door een dakpan op te tillen. Tref je een dergelijke laag aan? Dan is het gelukkig gewoon mogelijk om aan de binnenzijde het dak aanvullend te isoleren, maar dan moet je werken met een speciale vochtregulerende (klimaat)folie aan
