# Factsheet

## Isolerend glas en kozijnen monumenten

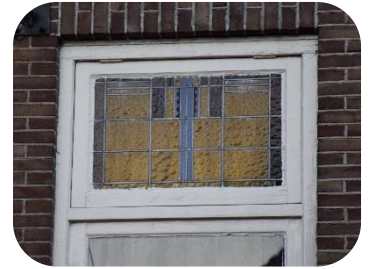
Een venster kan ook glas in lood bevatten, en het behoud van dit bijzondere type glas is hierbij van groot belang. Om deze oppervlaktes toch te kunnen isoleren, is de beste optie om te kiezen voor achterzetbeglazing. Glas in lood gevat in dubbel glas is bij monumenten nooit toegestaan, omdat dit het aanzien van het glas in lood aantast en omdat er kans is op thermische breuk van het glas in lood.

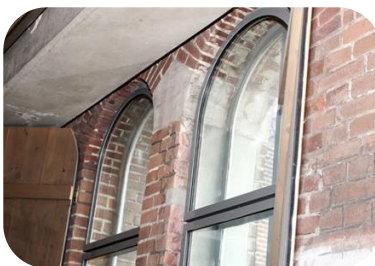
Bron: Isoglas

Als je het bestaande glas niet mag vervangen en er niets aan het kozijn veranderd kan worden, kan je aan de binnenkant een tweede frame met beglazing plaatsen. Dit raam komt tegen het bestaande raam of kozijn aan en heeft geen invloed op hoe het er aan de buitenkant uit ziet. Hierdoor ontstaat er een isolerende luchtlaag (spouw) tussen de twee glasplaten.

Om te voorkomen dat er condens ontstaat, moet deze luchtlaag altijd licht geventileerd worden met buitenlucht. Voor goede isolatie kan je dus het beste HR++ glas gebruiken. Het is belangrijk dat het achterzetraam goed aansluit en er geen kieren zijn. Ook moet je erop letten dat het achterzetraam niet opvalt vanaf de straatkant. Bij monumenten mag alleen achterzetbeglazing geplaatst worden als dit de monumentale waarde van het interieur niet aantast.

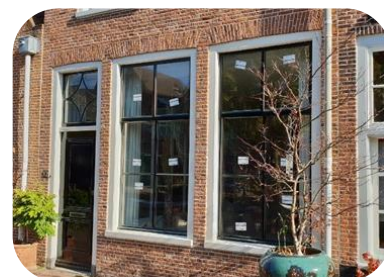
Als het vervangen van het glas de beste optie is, zijn er een aantal dingen om op te letten. Vaak zijn er aanpassingen aan de bestaande raamkozijnen, ramen en deuren nodig. De sponning waar het enkelglas in zit, is vaak niet diep genoeg voor het dikkere isolerende glas en moet daarom uitgediept worden.

Als het glas is verdeeld in verschillende vlakken door roedes, kan het vervangen van het glas erg arbeidsintensief worden en kan het risico op condensatieproblemen toenemen. Ook neemt het gewicht van de beglazing toe, wat van invloed kan zijn op schuif- en draairamen. *Bron: Klinkbouw*
