## IGLOO PRO DUSJHJØRNE RETT + FAST FROSTET 100X90

Art nr: 1450537

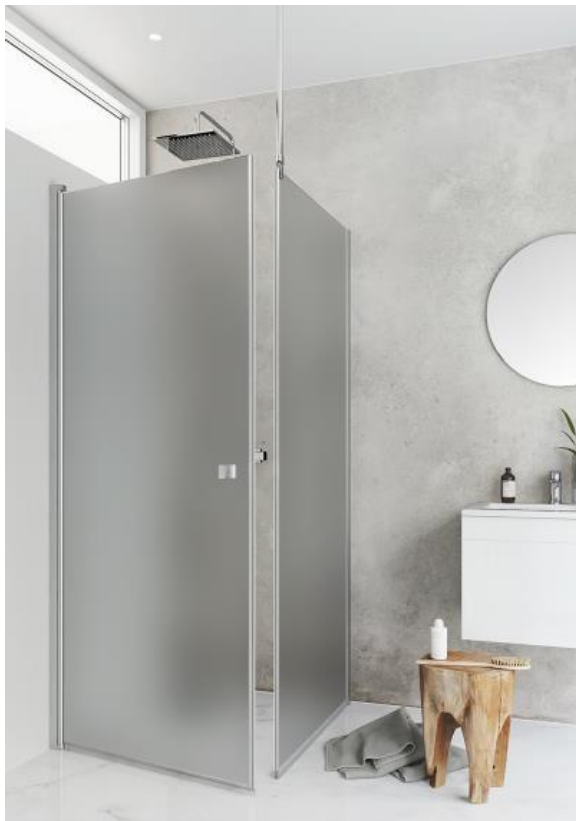
Dusjhjørne med en svingbar rett dusjvegg (A) og en fast dusjvegg (B). Dusjstangen kan monteres på tre måter: mot vegg, mot tak eller i vinkel mot samme vegg som dusjen monteres på. Den er rask å montere, og den har limbare aluminiumsprofiler. Kan enkelt installeres og justeres av én person takket være InstaQuick™. (A) 6 mm og (B) 8 mm herdet sikkerhetsglass. Vendbare vegger som kan kombineres. 8 mm frigang mot gulv. Høyde 2000 mm. (A) Kan monteres med 12 mm utenpåliggende rør, cc 35 mm. (B) Det finnes forlengelsesprofil for utenpåliggende rørtrekking. 22 mm slepelist medfølger.
