## LAKE DUSJKABINETT 70X90 CORNER VENSTRE

Art nr: 66023

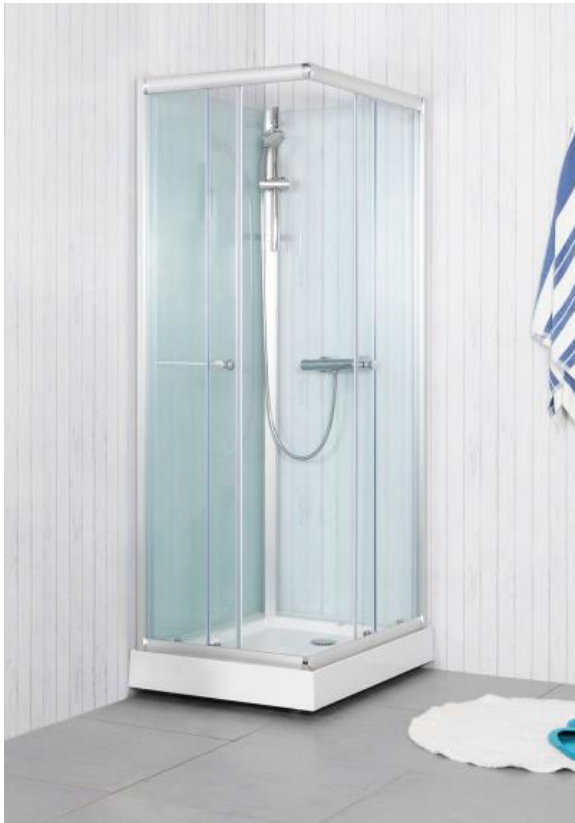
Leveres med 3-funksjons dusjsett. Magnetfunksjon ved lukking. Fjærbelastede hjul med kulelager. Tilpasset til blandebatteri cc 150 og 160 mm for kabingjennomføring ½. Blander kan monteres på høyre eller venstre side på 80x80 og 90x90, mens 70x90 alltid har blanderen på 70 cm siden. 5 mm sikkerhetsglass. Aluminiumsprofil. Kar av glassfiberarmert akryl. Bakvegger av glass med diskret struktur, skjuler bakenforliggende rør.
