Dans le respect de l'arrêté du 28 septembre 2017 définissant le modèle et la méthode de réalisation de l'état de l'installation intérieure d'électricité dans les immeubles à usage d'habitation. Réalisé selon la méthodologie du Fascicule FD C 16-600 de juin 2015 couvrant les exigences du texte de référence.

N° article (1)	Libellé des anomalies	Localisation(*)	N° article (2)	Libellé des mesures compensatoires correctement mises en œuvre (3)	Observation
B.3.3.6 a2)	Au moins un socle de prise de courant comporte une broche de terre non reliée à la terre.		B.3.3.6.1	Alors que des socles de prise de courant ou des CIRCUITS de l'installation ne sont pas reliés à la terre (B.3.3.6 a1), a2 et a3), la MESURE COMPENSATOIRE suivante est correctement mise en œuvre : <ul style="list-style-type: none"> <li>• protection du (des) CIRCUIT (s) concerné (s) ou de l'ensemble de l'installation électrique par au moins un dispositif différentiel à haute sensibilité ≤ 30 mA.</li> </ul>	(Anomalie compensée par le point de contrôle B.3.3.6.1)

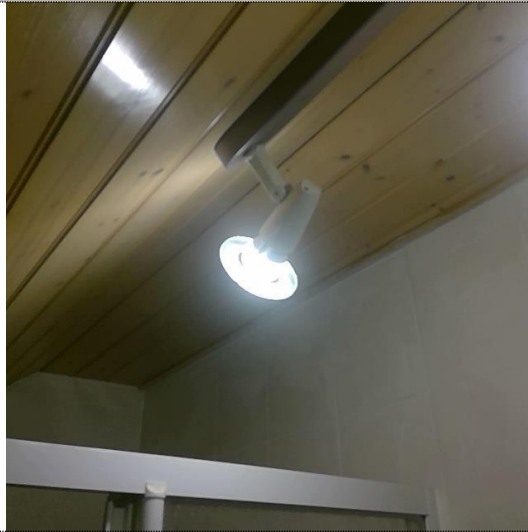
**Point de contrôle N° B.6.3.1 a)**

B.6.3.1 a)	Local contenant une baignoire ou une douche : l'installation électrique ne répond pas aux prescriptions particulières appliquées à ce local (adéquation entre l'emplacement où est installé le MATERIEL ELECTRIQUE et les caractéristiques de ce dernier – respect des règles de protection contre les chocs électriques liées aux zones).	Notamment, Salle d'eau/WC

**Description :** Local contenant une baignoire ou une douche : l'installation électrique ne répond pas aux prescriptions particulières appliquées à ce local (adéquation entre l'emplacement où est installé le MATERIEL ELECTRIQUE et les caractéristiques de ce dernier – respect des règles de protection contre les chocs électriques liées aux zones).

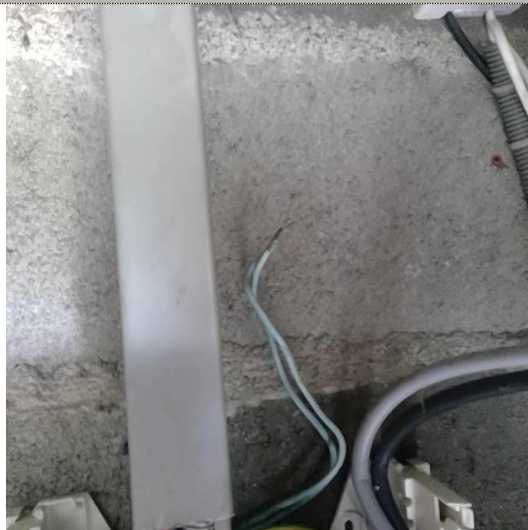
**Point de contrôle N° B.7.3 e)**

Description : L'installation électrique comporte au moins un dispositif de protection avec une partie active nue sous tension accessible.

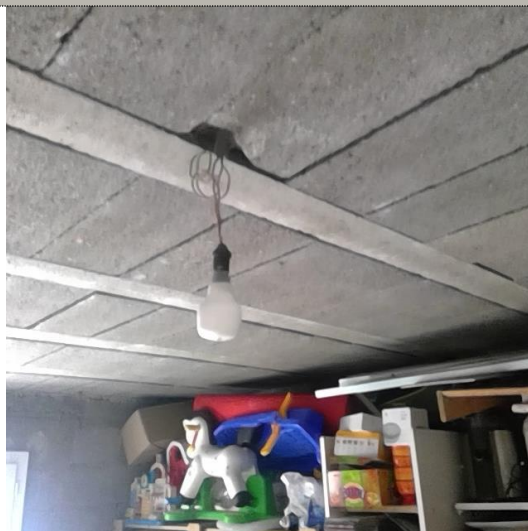
Point de contrôle N° B.8.3 b)

N° article (1)	Libellé des anomalies	Localisation(*)	Observation
B.8.3 b)	L'installation comporte au moins un MATERIEL ELECTRIQUE inadapté à l'usage.	Notamment, Garage	Présence de douille métallique

Description : L'installation comporte au moins un MATERIEL ELECTRIQUE inadapté à l'usage.

Observation(s) Présence de douille métallique
