## PICO<sup>◇</sup> 7-system

### Hurtigveiledning

**PICO<sup>◇</sup> 7**

Sårbehandlingssystem med  
negativt trykk for engangsbruk

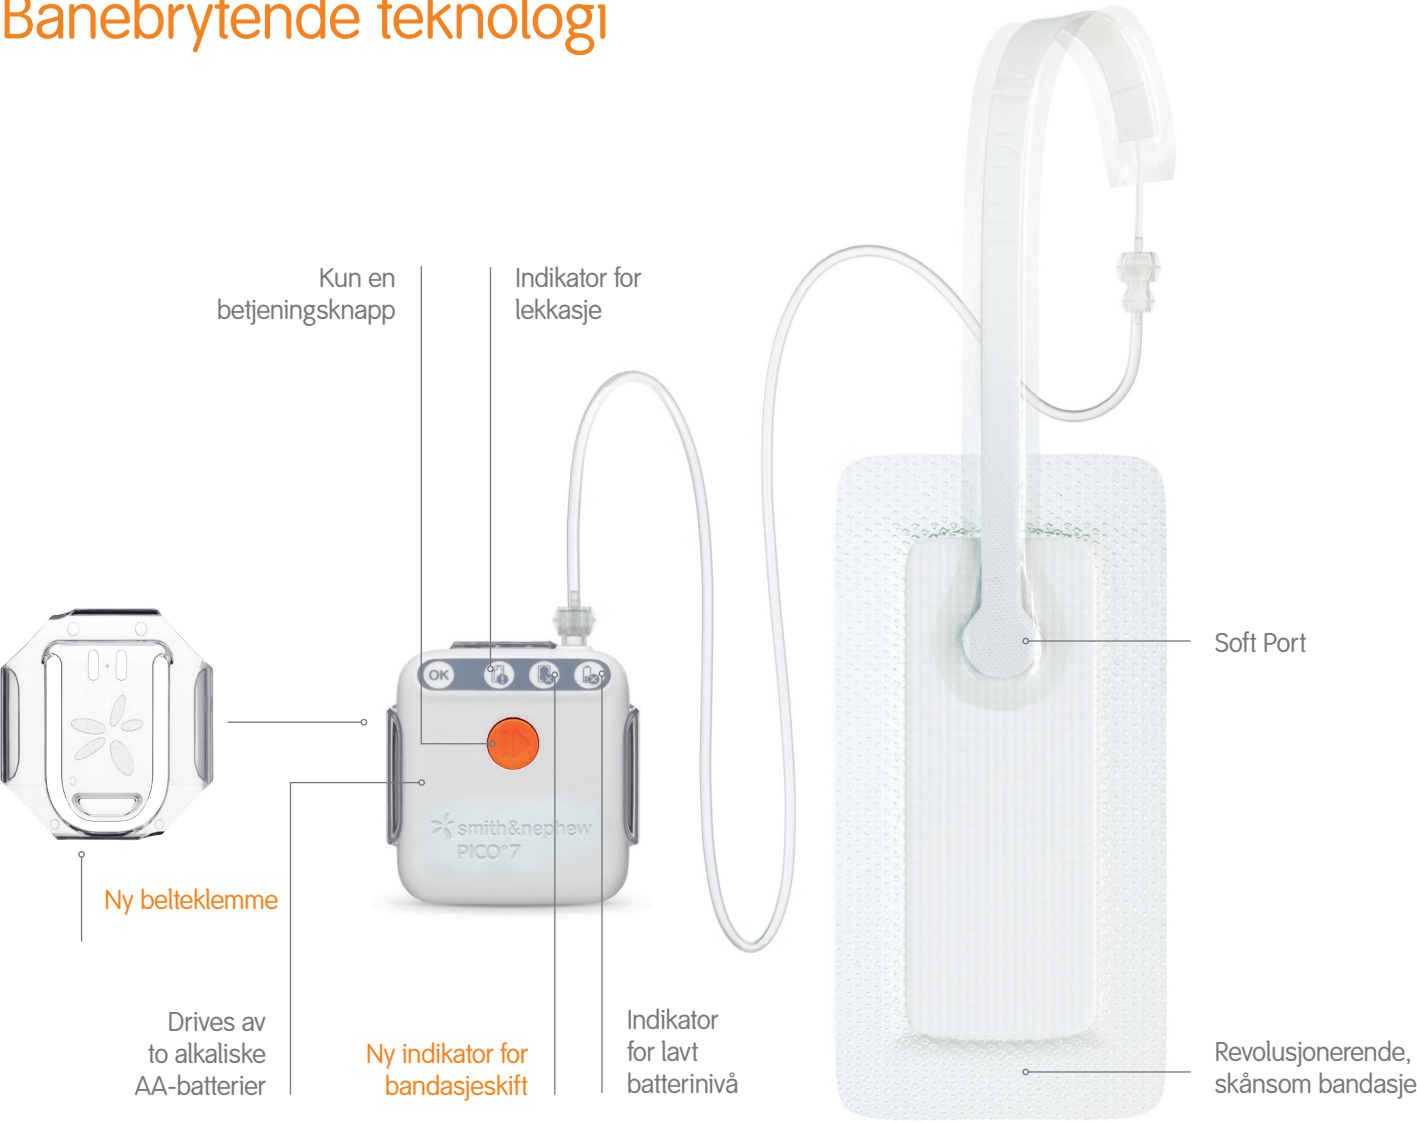
## Banebrytende teknologi

### Den beste PICO vi noensinne har laget

PICO-pumpen håndterer luftlekkasjer mer enn dobbelt så effektivt som sin forgjenger.<sup>1</sup> Denne kraftig forbedrede effektiviteten kan støtte helsepersonell ved å levere negativt trykk, og kan potensielt brukes på problematiske steder der det er vanskelig å forsegle.

- Nytt brukergrensesnitt med en indikator for full bandasje som optimerer bandasjeskift
- Område for å skrive dato for behandlingsstart på pumpen, gir bedre kontroll/oversikt.

- Enda mindre støy<sup>2</sup>
- Ny belteklemme for bedre bærbarhet<sup>3</sup>
