Harte Lösung für eine runde Sache

Werkzeugbeschichtung erleichtert Entformung und Reinigung in der Rollenproduktion

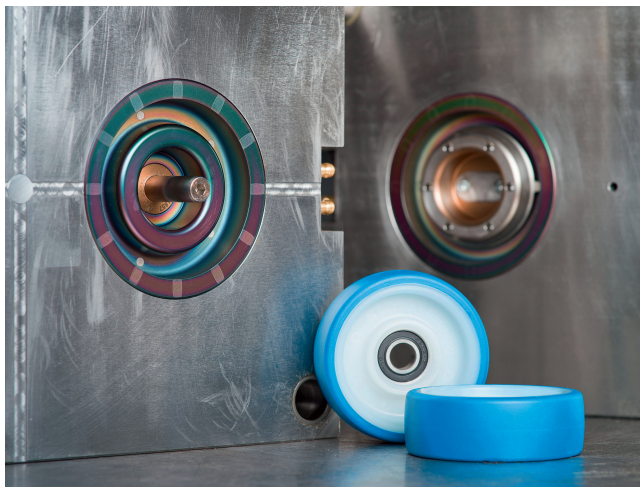
Bei der Fertigung der Räder reduziert das mit Balinit Croma Plus beschichtete Spritzgießwerkzeug die Belagbildung und den Ausschuss

Um die Verklebungen und den damit verbundenen Aufwand in den Griff zu bekommen, suchte Blickle eine geeignete Werkzeugbeschichtung – und fand sie in Balinit Croma Plus. Die harte CrN-basierte Multilagenschicht der Oerlikon Balzers Coating Germany GmbH, Bingen, schützt Werkzeuge vor Abrieb und Kratzern und reduziert durch ihre keramikartigen Eigenschaften ein Anhaften der Kunststoffschmelze. So auch bei Blickle: Die Belagbildung ging stark zurück, Ablagerungen lassen sich nun meist manuell mit einfachen Hilfsmitteln entfernen, ohne Demontage des Werkzeugs. Ergebnis: deutlich längere Wartungsintervalle und weniger Ausschuss. ■
