## VIDEOSKOPIESYSTEM ERKENNT SCHÄDEN AN TURBINENSCHAUFELN

# Tiefe Einblicke

Die bisher bei der Berliner Fluggesellschaft Germania für die Inspektion von Triebwerken eingesetzten Videoinspektionssysteme waren störanfällig und schwer handhabbar. Seit Dezember 2008 arbeiten die Flugzeugmechaniker mit einem Videoskopiersystem von Olympus, Hamburg. Das erkennt selbst kleinste Beschädigungen oder Verschleiß an eingebauten Turbinenschaufeln.

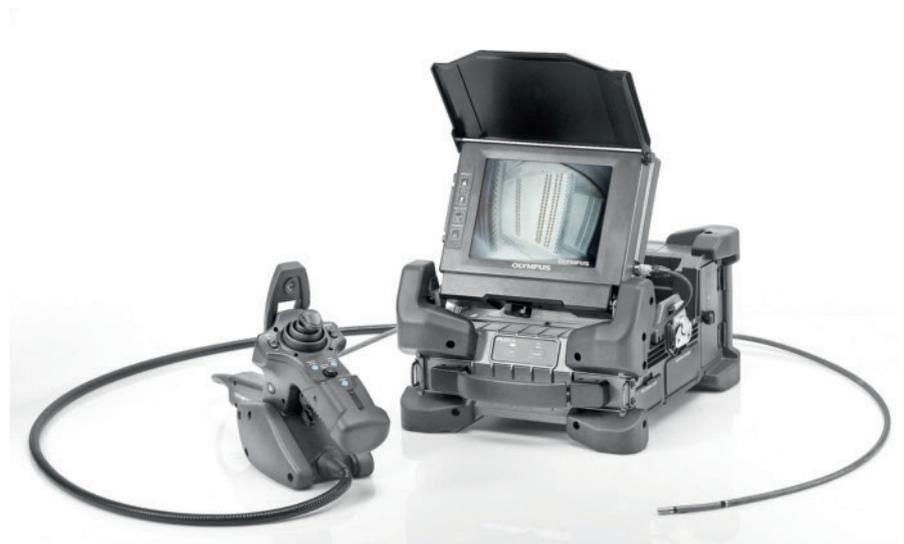
**Bild 1.** Die Sondenspitze des Videoinspektionssystems lässt sich über einen Joystick am Handteil steuern. (Foto: Olympus Deutschland)

Deshalb suchten die Flugzeugmechaniker von Germania nach anderen Videoskopen und prüften auch Olympus-Angebote. Der zuständige Außendienstmitarbeiter von Olympus Deutschland, Hamburg, analysierte das Anforderungsprofil von Germania und empfahl das Videoskopsystem Iplex FX. Im Ergebnis eines mehrwöchigen Tests der Systeme entschied sich das Germania-Team schließlich für das Gerät von Olympus (Bild 1).

besitzt ein Gehäuse aus einer Magnesiumlegierung und wiegt 6,4 Kilogramm, inklusive Akku für circa 2,5 Stunden Betriebszeit. Dazu Thomas Wazinski: „Das Gerät ist einfach, robust und intuitiv bedienbar. Dadurch kann bei uns jeder ohne lange Einweisung das Gerät einsetzen. Zur Triebwerksinspektion nutzen wir ein zwei Meter langes und vier Millimeter starkes Einführungsteil.“

Dieses ist zum Schutz gegen mechanische Beschädigungen mit einem speziell entwickelten robusten Wolframgeflecht ummantelt. Ein Sensor warnt bei Turbinentemperaturen ab 80 bis 100 °C den Bediener und verhindert so thermische Belastungen, die zu Schäden am Gerät führen könnten. Damit wird es möglich, die Triebwerke bereits nach einer verkürzten Abkühlphase zu endoskopieren. Nachfolgende Arbeiten können früher beginnen, und die Inspektiondauer wird reduziert.

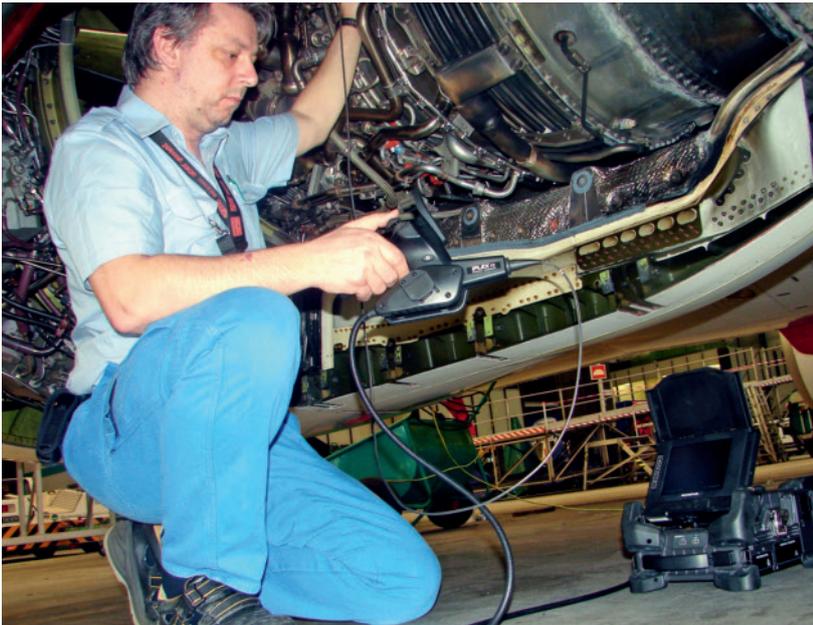
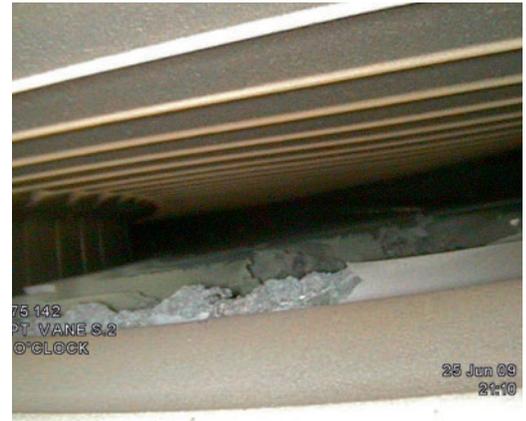
**Bild 2.** Mit dem intuitiv zu bedienenden Videoskop lassen sich Turbineninspektionen verifizierbar ausführen (links) und Turbinenschaukeln visuell beurteilen und vermessen (rechts). Die Daten können weiterverarbeitet und gespeichert werden.

Bei der Videoinspektion der Turbinen erkennen die Techniker auch kleinste Schäden an den eingebauten Turbinenschaukeln (Bild 2). Dafür ist die Vier-Millimeter-Sonde mit integrierten LEDs ausgestattet. Das Objektiv ermöglicht den Technikern so ein ausgeleuchtetes 120-Grad-Blickfeld. Die Grenzen gerade noch zulässiger geringfügiger Beschädigungen sind für jeden Turbinentyp vom jeweiligen Hersteller genau definiert. Je präziser die Turbinenteile untersucht und eventuelle Beschädigungen vermessen werden können, umso besser lassen sich kostensparend auch die richtigen Folgemaßnahmen einleiten.

Via Messobjektiv und Stereomessung ermittelt das System durch Setzen von zwei Messpunkten Abstand, Fläche und Tiefe einer Beschädigung. Der Flugzeugmechaniker kann so schnell bestimmen, ob die festgestellte Beschädigung schon oberhalb der definierten Grenzwerte liegt. Die videoskopische Untersuchung liefert gleichzeitig wichtige Aussagen zum notwendigen Instandsetzungsaufwand des beanstandeten Teils.
