3D-OBERFLÄCHENANALYSE METALLISCHER KLEINTEILE

Schnell, präzise, objektiv

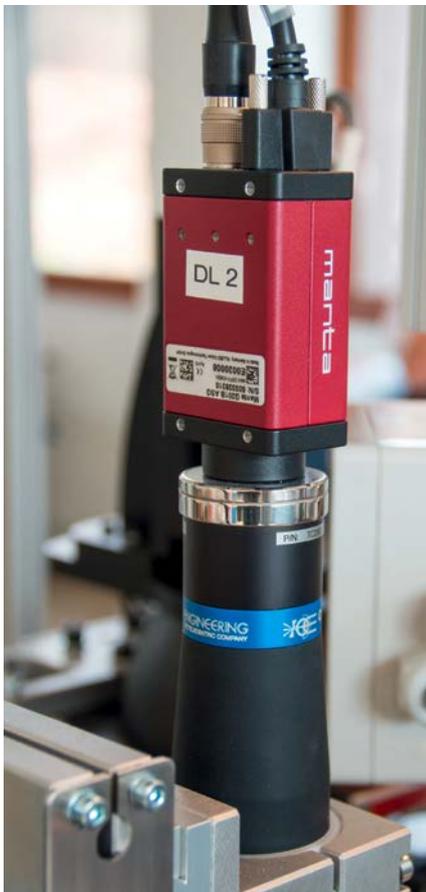
Bild 1. An einer Anlagenstation: präzise Bildaufnahme mit Kamera und telezentrischer Optik
