# Zuverlässige Fehlererkennung

## High-Speed-Bildverarbeitungssysteme inspizieren Pharmaprodukte

Gummistopfen und Kolben für Arzneimittelfläschchen und Spritzen dürfen keinerlei Defekte oder Verunreinigungen aufweisen. Für die zuverlässige Inspektion hat das niederländische Unternehmen Simac Masic bv modulare, vollautomatischen Inspektionssysteme konzipiert. Dabei werden High-Speed-Bildverarbeitungssysteme mit mehreren Kameras eingesetzt, die in Zusammenarbeit mit Stemmer Imaging entwickelt wurden.

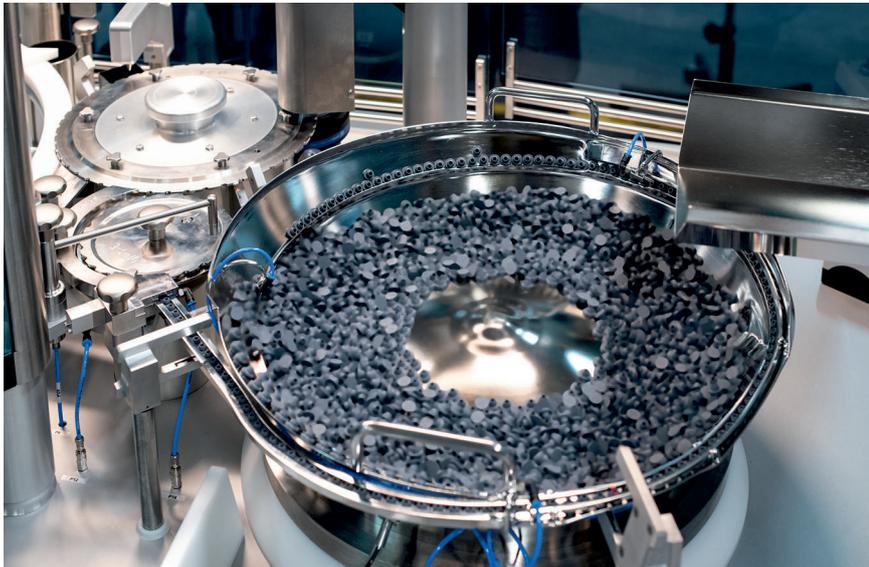
Bild 1. Sicherer Verschluss: Pharmazeutische Gummistopfen für Ampullen müssen mit einem Bildverarbeitungssystem aufwendig kontrolliert werden. © Simac

Die Inspektionssysteme der Simac iM-Serie sind kompakte, eigenständige Systeme für die Kontrolle von Gummistopfen und Kolben in einer Reinraumumgebung der ISO-Klasse 5 konzipiert (Bild 1). Sie sind modular aufgebaut und bestehen aus einem Zuführungssystem, zwei Bildverarbeitungsstationen mit Farbkameras, einem Metalldetektor, einem automatischen Probenauswurf an zwei Positionen sowie der Option zur Integration zusätzlicher Module für Dimensionsmessung und Beschichtungsprüfung.
