# Inhoudsopgave

## Hoe werkt dit beeldenboek?

Voor u ziet u het beeldenboek van Eigen Haard. Hierin laten wij zien hoe wij woningen opleveren. Zo kan het zijn dat u een badkamer verouderd vindt. Aan de hand van de foto's kunt u zien of wij deze badkamer acceptabel vinden of niet. Het voordeel voor u is dat u bij het tekenen van het huurcontract precies weet hoe wij de woning aan u opleveren.

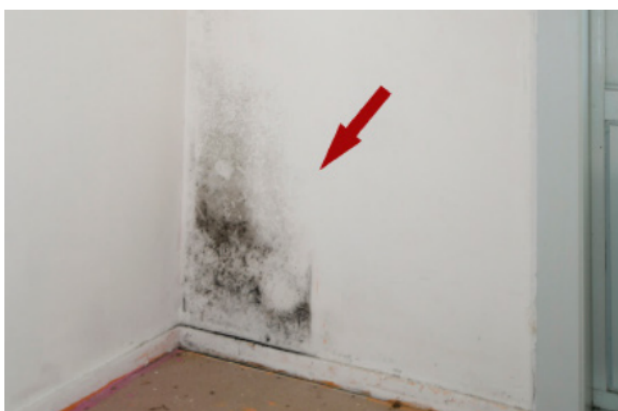
Schimmel op de muur

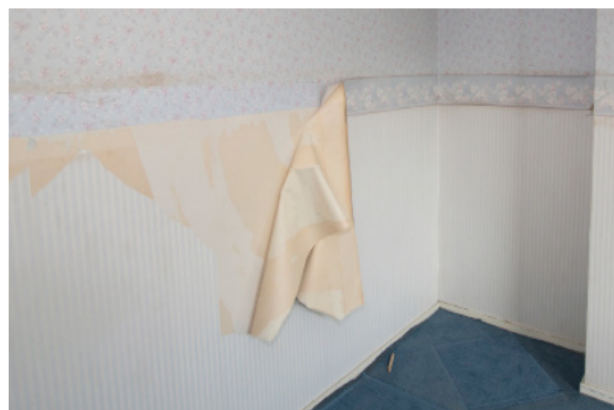
Behang laat los (klein stukje/hoekje te plakken behang kan/mag loszitten)

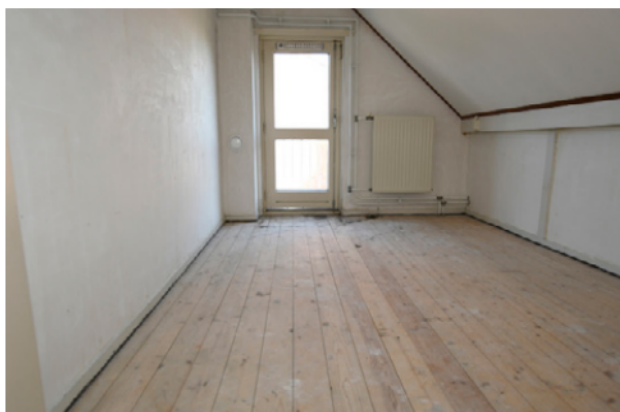
Houten vloer

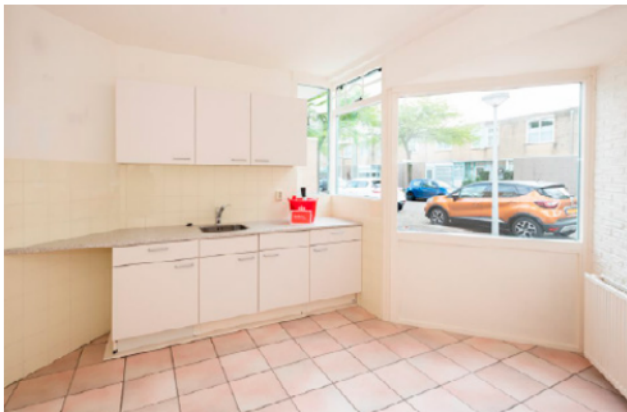
Gebruikte keuken

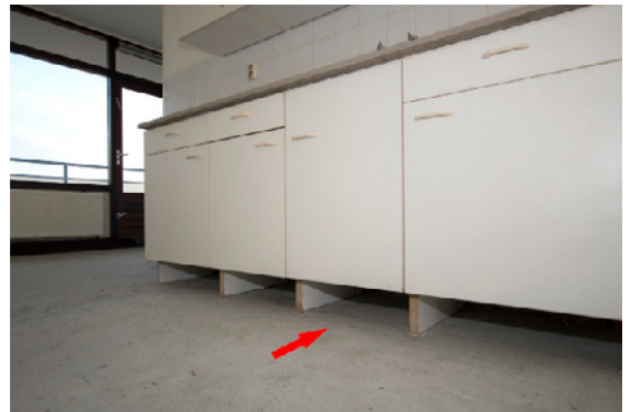
Plint mist

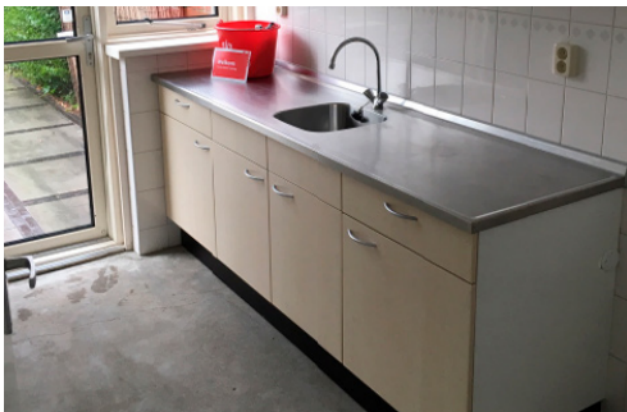
Oude maar goede keuken

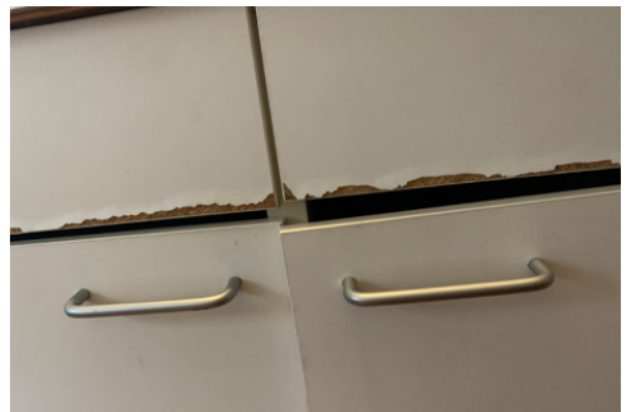
Beschadigde keukenkastjes

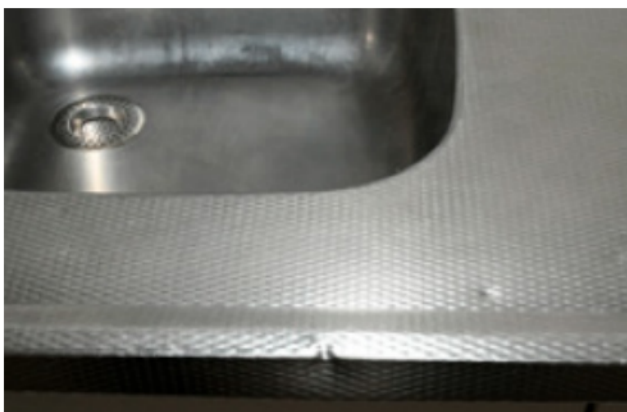
Lichte krasjes en putjes in het keukenblad

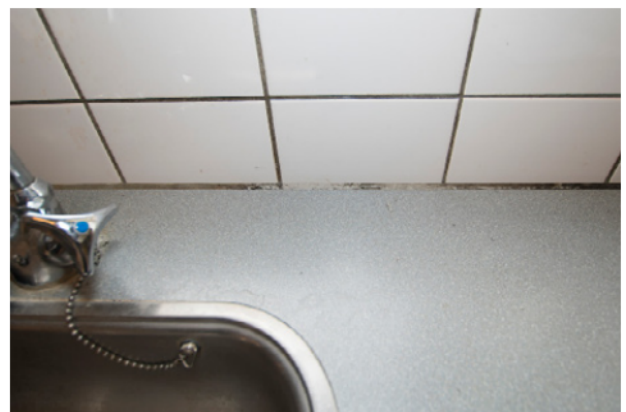
Schimmel in kitvoegen

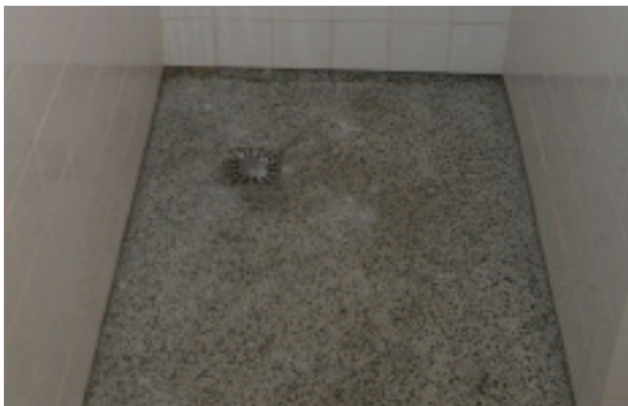
Kalkaanslag op de vloer

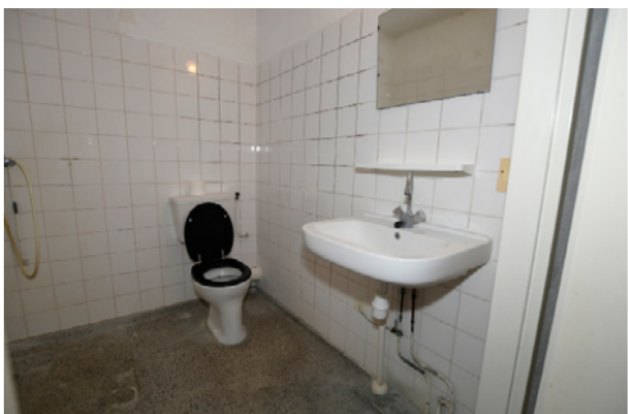
Verouderde badkamer zonder beschadigingen

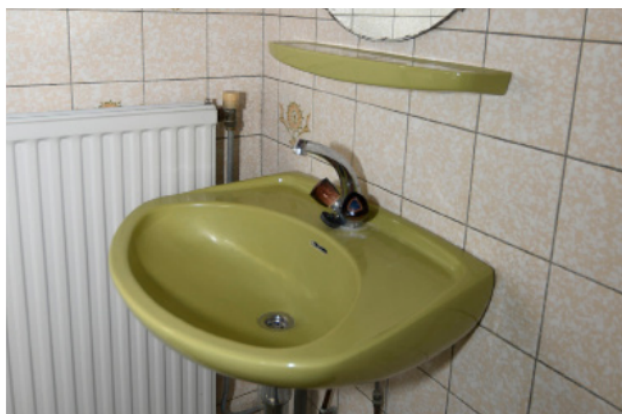
Verouderde badkamer zonder beschadigingen

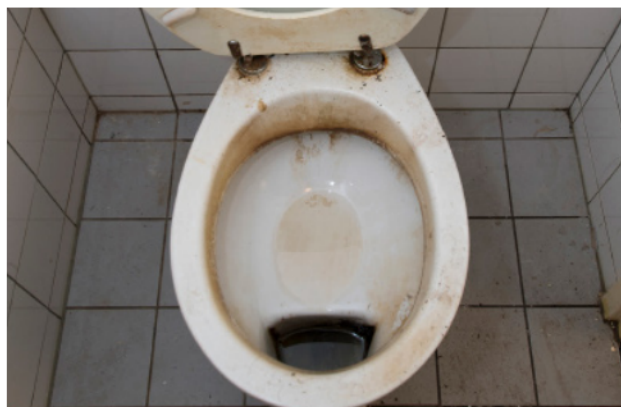
Vies toilet

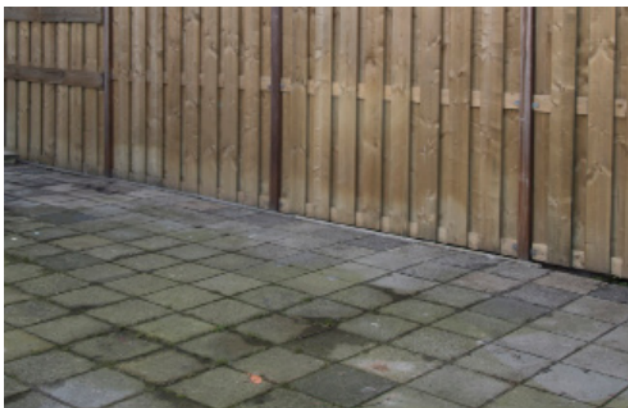
Verkleuringen in tegels

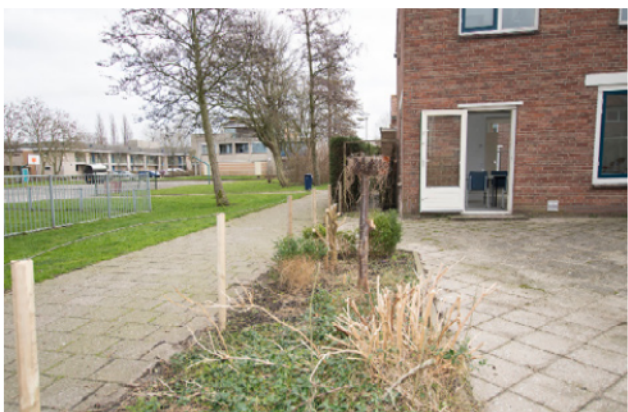
Erfafscheiding afgezet met paaltjes en draad

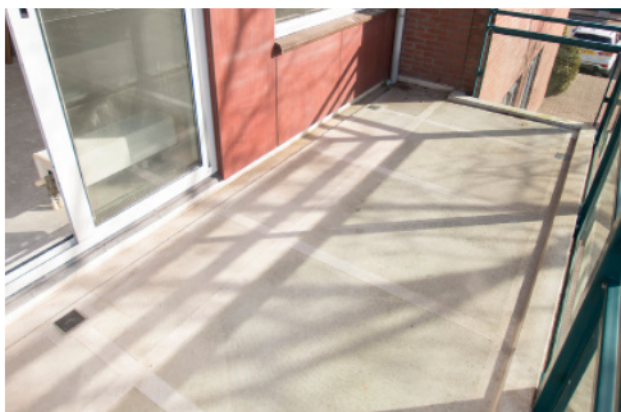
Lichte aanslag

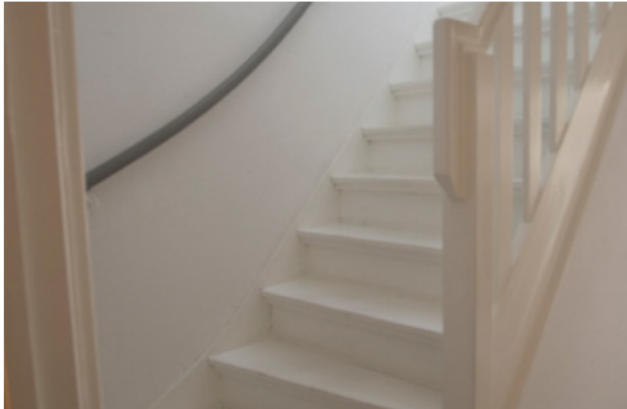
Vlak en geschilderd

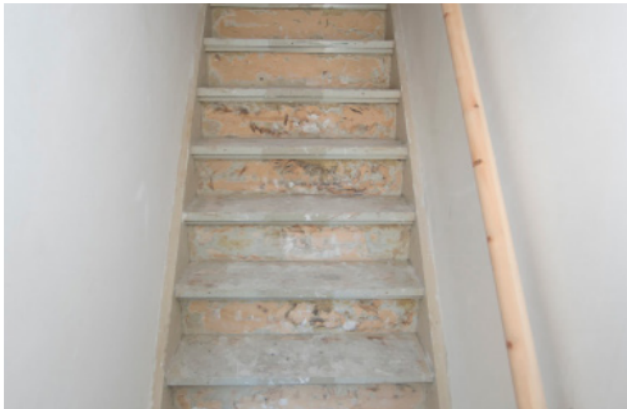
Trap met minimale lijmresten
