## Hoe werkt dit beeldenboek?

Voor u ziet u het beeldenboek van Eigen Haard. Hierin laten wij zien hoe wij woningen opleveren. Zo kan het zijn dat u een badkamer verouderd vindt. Aan de hand van de foto's kunt u zien of wij deze badkamer acceptabel vinden of niet. Het voordeel voor u is dat u bij het tekenen van het huurcontract precies weet hoe wij de woning aan u opleveren.

Iedere woning van Eigen Haard leveren wij "schoon, heel en veilig" op.

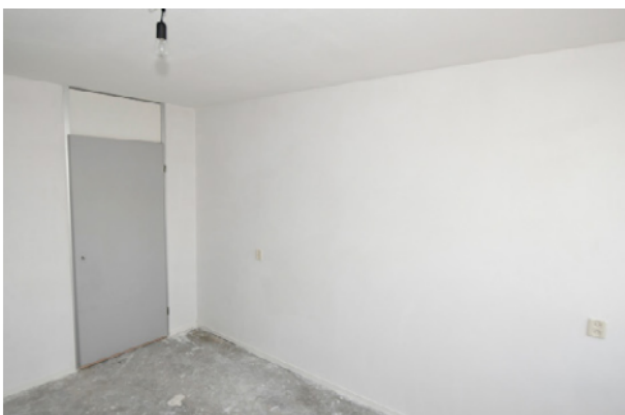
Gladde muur

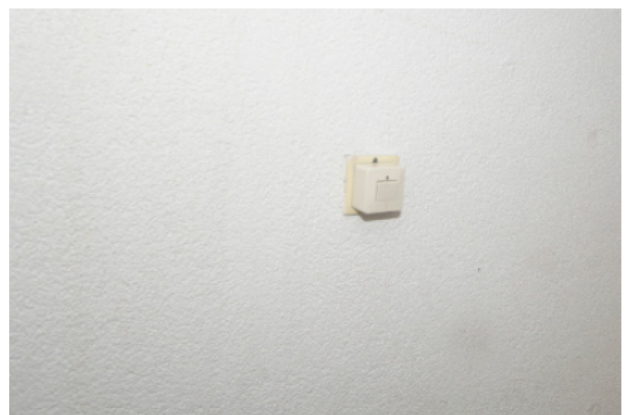
Structuur in muur ( $\leq 2$  mm)

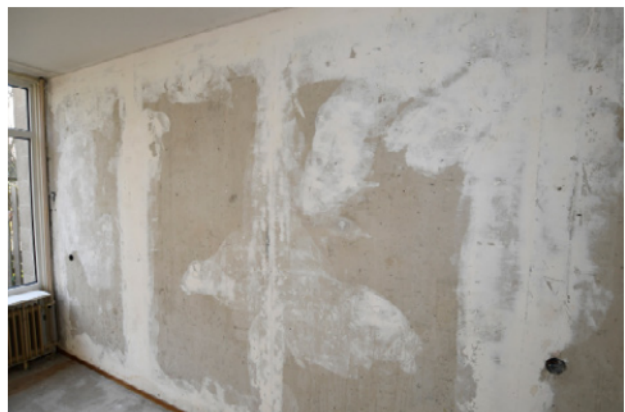
Betonnen wand (kleine luchtballen kunnen aanwezig zijn)

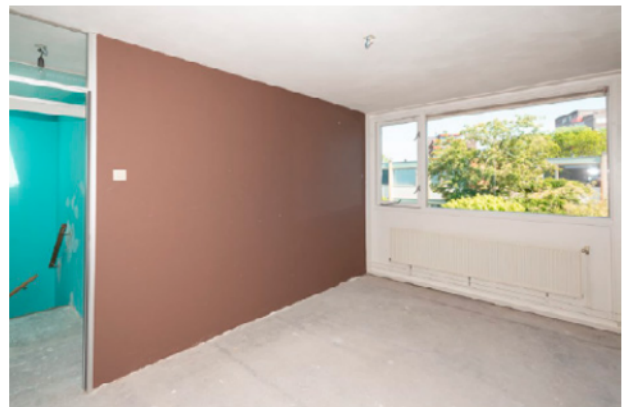
De wand moet na 2x schilderen een dekkend resultaat hebben

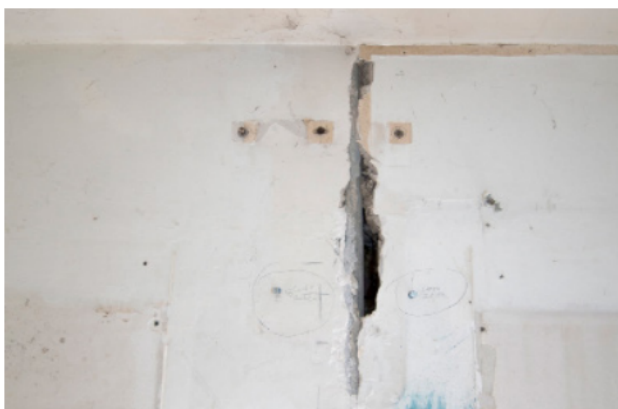
Gaten in de muur

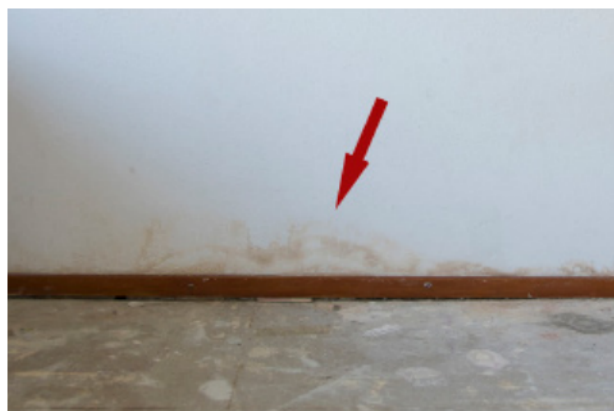
Lekkage plekken

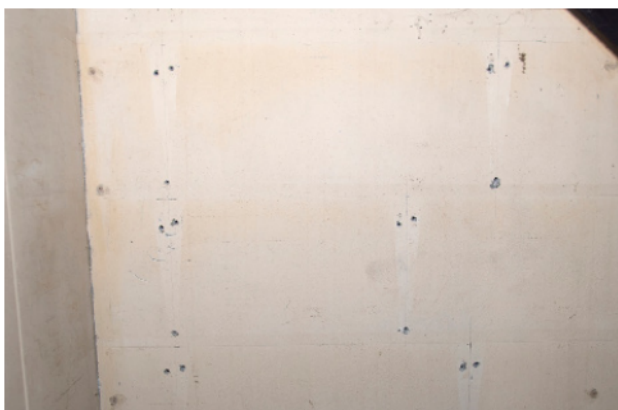
Boorgaten in de muur

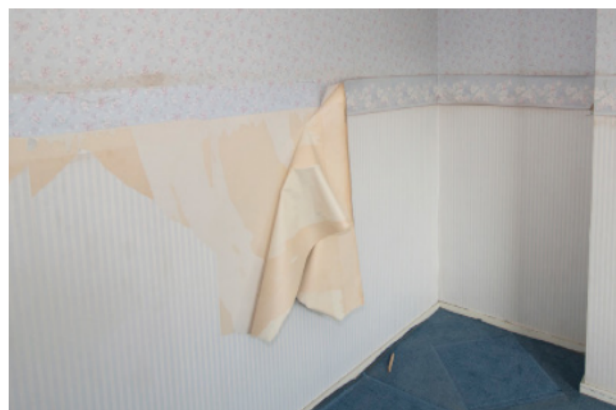
Behang laat los (klein stukje/hoekje te plakken behang kan/mag loszitten)

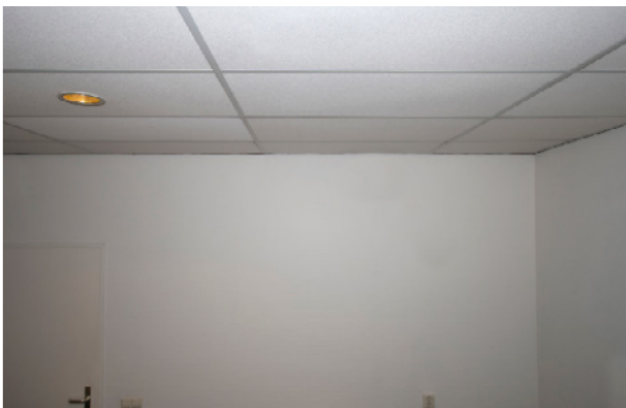
Systeemplafond

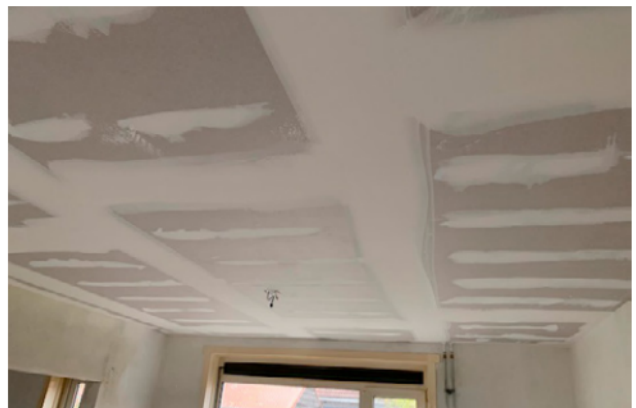
Nieuwe gipsplaten zijn dichtgesmeerd en schilderklaar

Plafonds in de woning leveren wij heel op. De plafonds zijn vrij van schroeven, pluggen en boorgaten. Plafonds zijn niet altijd geschilderd of gestuukt. Een nieuw gipsplaten plafond wordt schilderklaar opgeleverd.

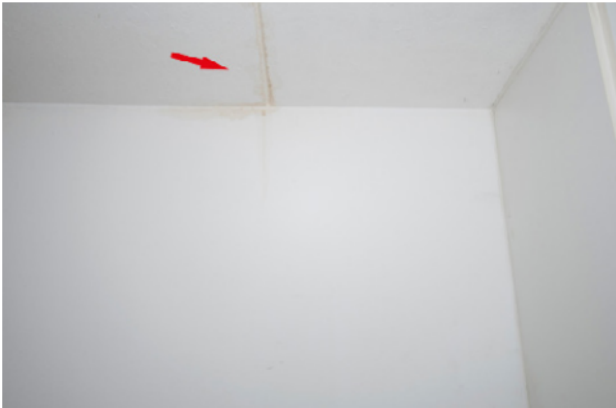
Lekkageplek

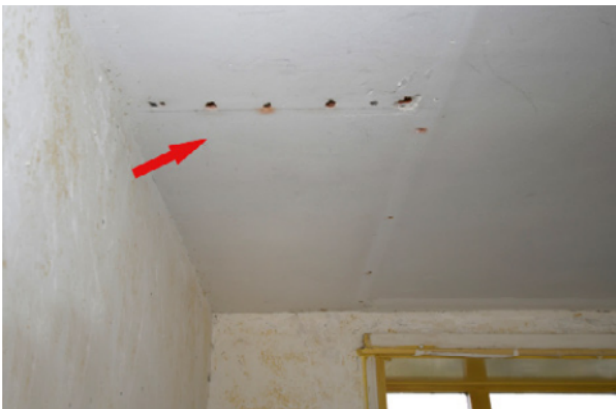
Gaten in het plafond

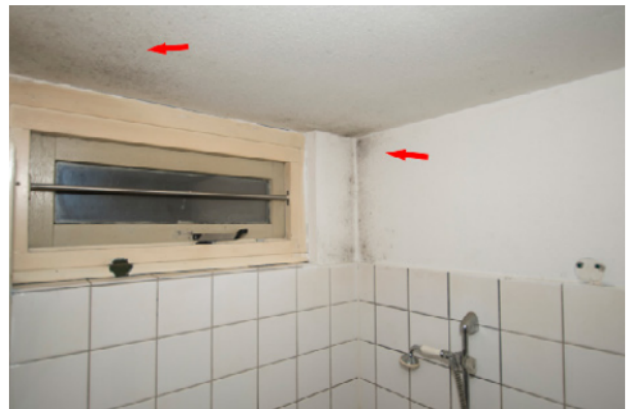
Schimmel

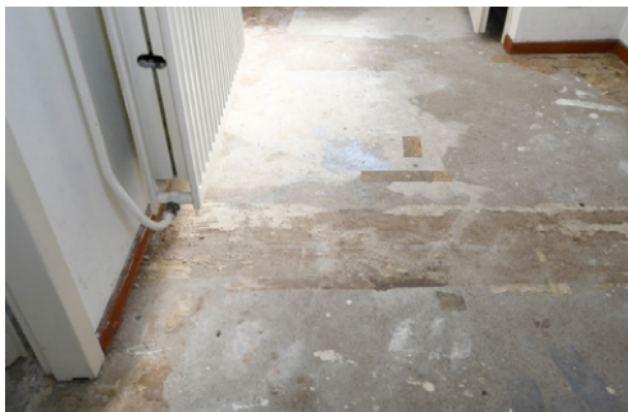
Betonvloer

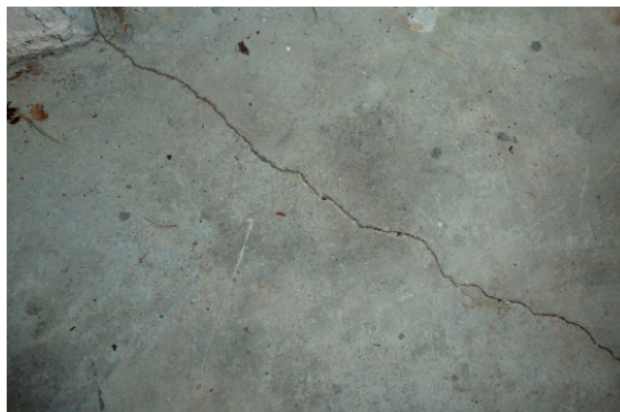
Krimpscheurtjes in vloer (<3 mm)

Vloeren in uw woning leveren wij op zonder grote gaten. Er kunnen minimale lijmresten of kleine oneffenheden op de vloer zijn. Houten vloerdelen zijn mogelijk aanwezig. Oneffenheden groter dan 1 cm over een oppervlakte van 1 m<sup>2</sup> zijn niet acceptabel. Een kurkvloer is toegestaan als ondervloer, mits er voldoende ruimte is om de deuren te openen.

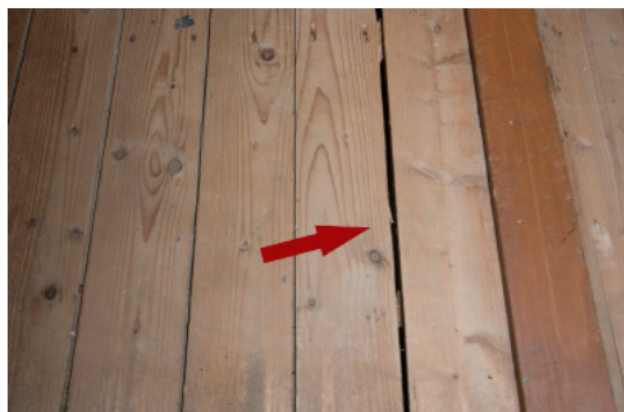
Naad in houten vloer

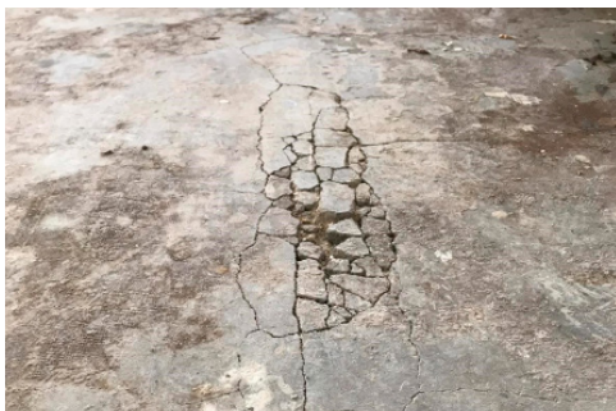
Scheur in vloer

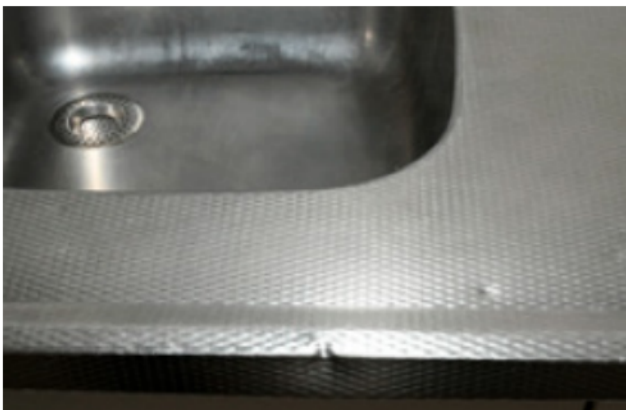
Lichte krasjes en putjes in het keukenblad

De keuken in uw woning hoeft niet nieuw te zijn. Zolang de keuken heel is, vervangen wij deze niet. Lichte krasjes en putjes in het keukenblad zijn toegestaan, tenzij deze door de toplaag heen zijn waardoor gaatjes zijn ontstaan.

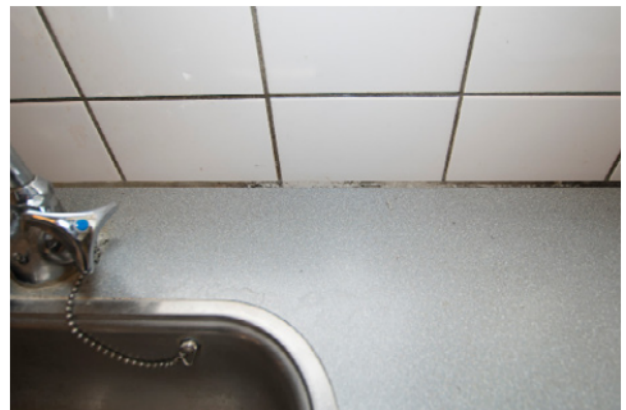
Schimmel in kitvoegen

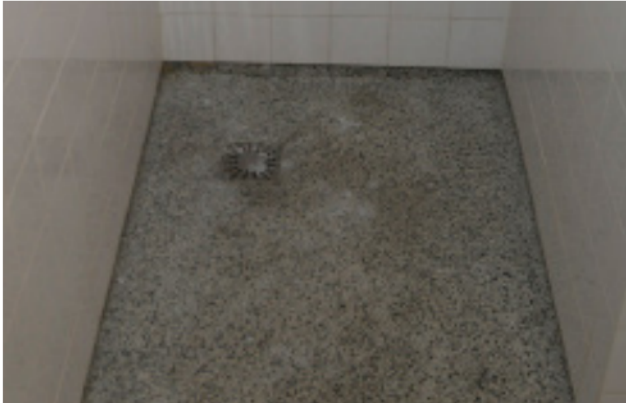
Kalkaanslag op de vloer

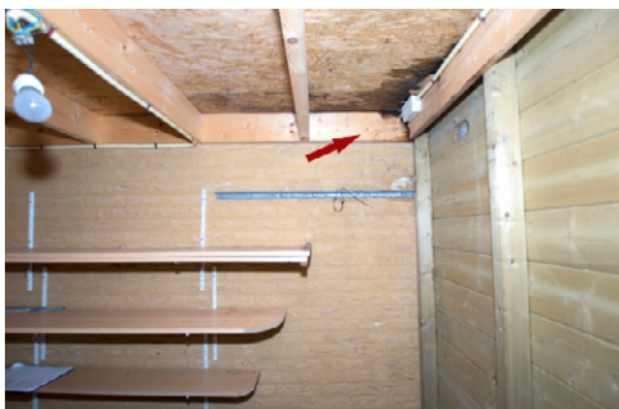
Lekkage plekken

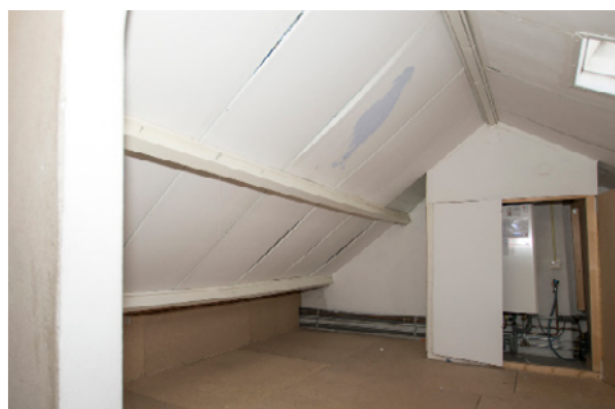
Plafondplaten sluiten niet goed aan

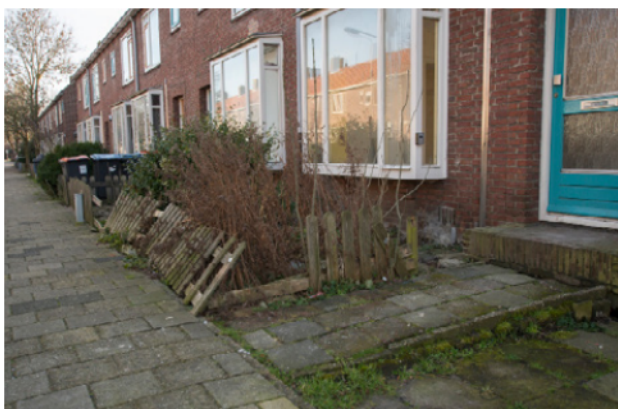
Kapotte schutting

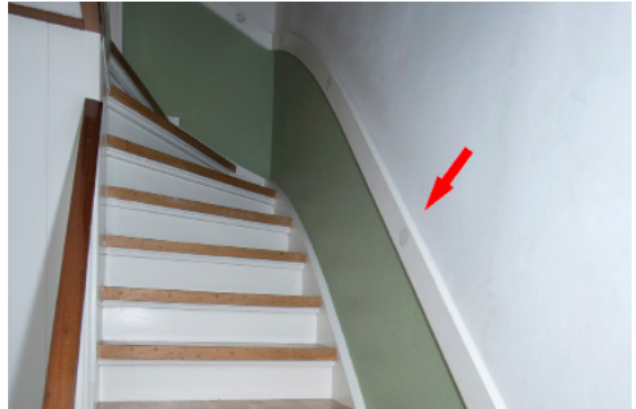
Trapleuning ontbreekt

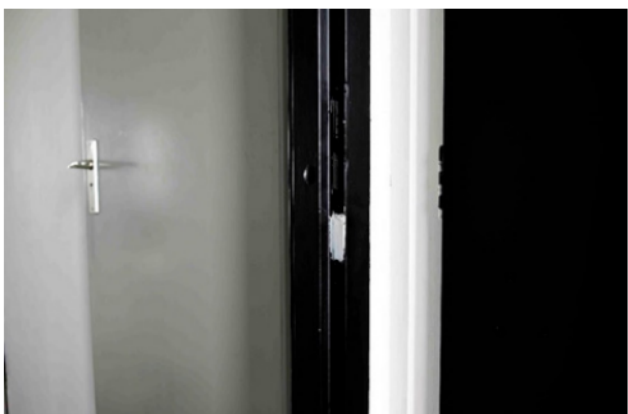
Donker kozijn gevuld met wit plamuur

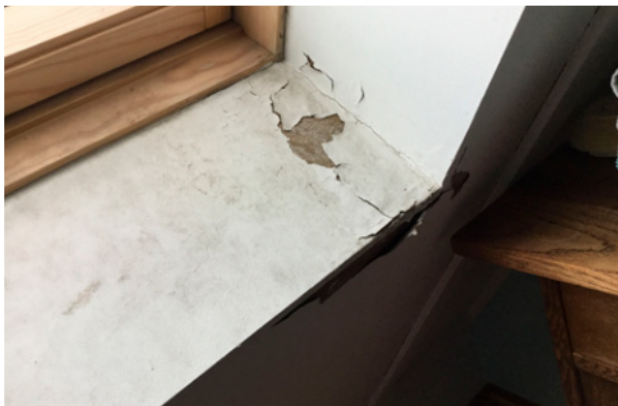
Houtwerk beschadigd door vocht (herstelschade)

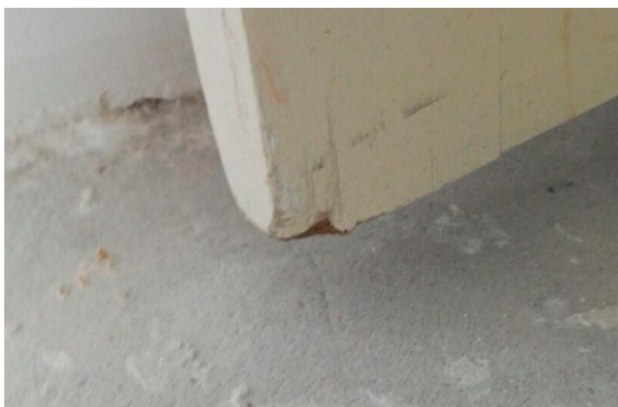
Onderkant van deur aangetast door vocht

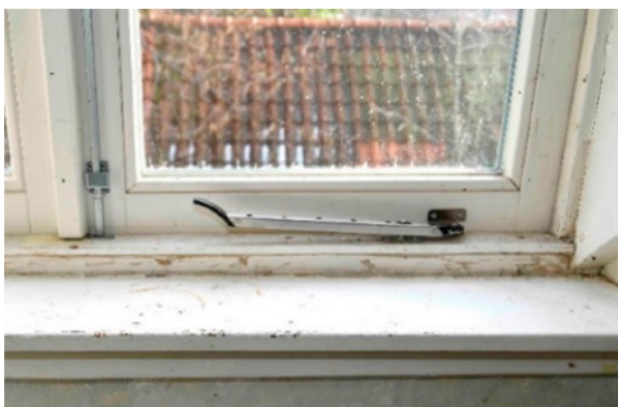
Onderkant van kozijn aangetast door vocht

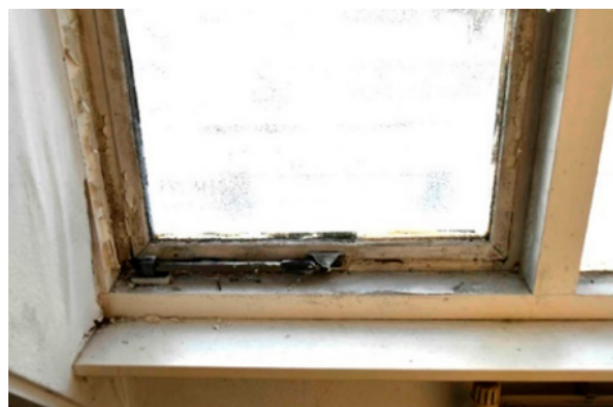
Beschadigde onderkant kozijn

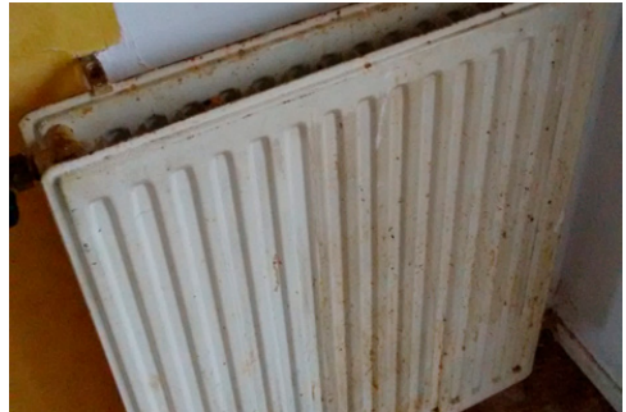
Aanslag en roest (niet meer te herstellen)

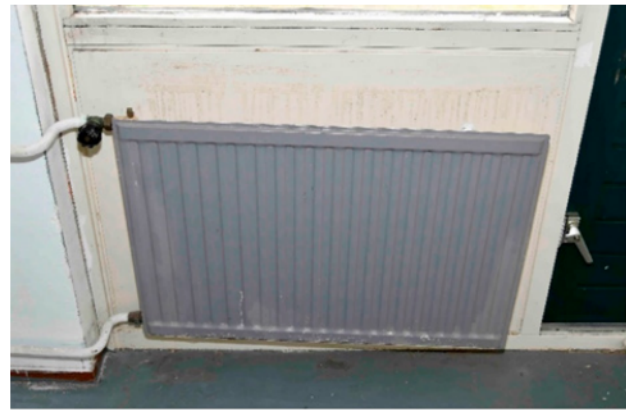
Radiator niet goed bevestigd

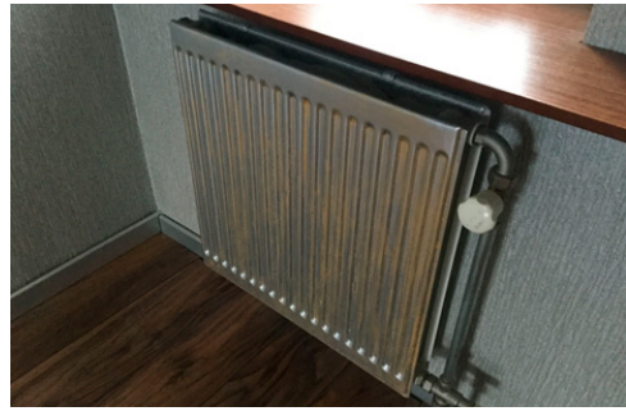
Geschilderde radiatoren zijn alleen toegestaan met witte radiatorenlak. Zijn er vanuit de bouw donker gekleurde radiatoren of leidingen geplaatst, dan zijn deze wel toegestaan.
