# Anpassung der Bewertung historischer Fahrzeuge

HINTERGRUND | DETAILS | BEISPIELKATALOG

# Zwölf Beispiele

FÜR BETRIEBSFÄHIGE FAHRZEUGE  
IM BESONDERS ORIGINALEN MATERIELLEN ZUSTAND

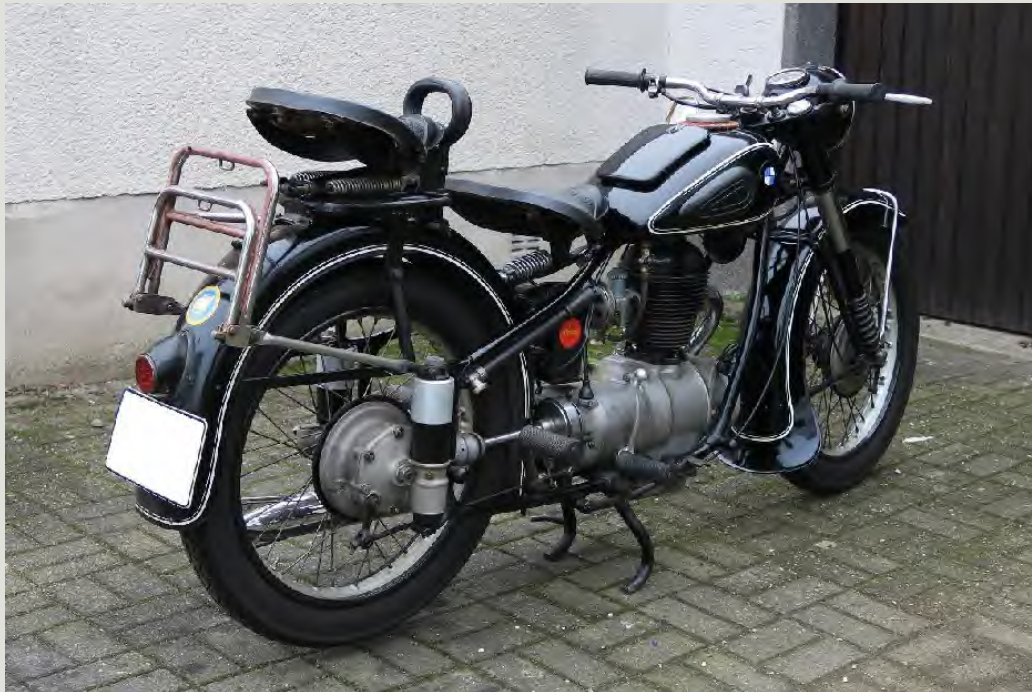
MECHANIK- UND ELEKTRIK-KOMPONENTEN  
STAMMEN AUS DER ZEIT DER AUSLIEFERUNG

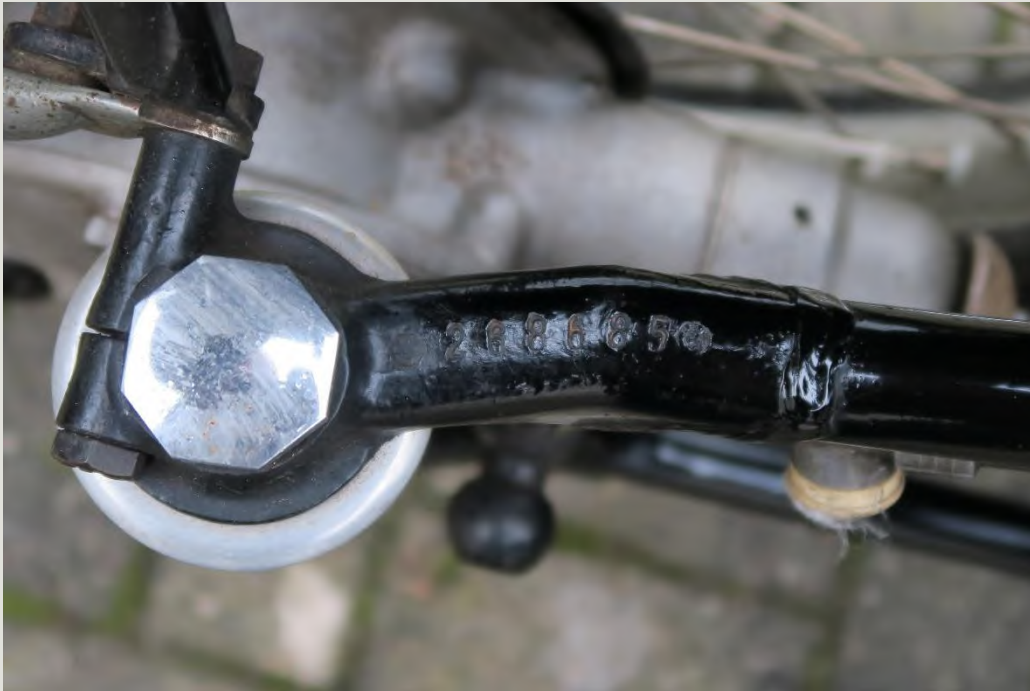
DIE NUMMERN VON RAHMEN UND MOTOR  
PASSEN NICHT NUR ZUSAMMEN,...

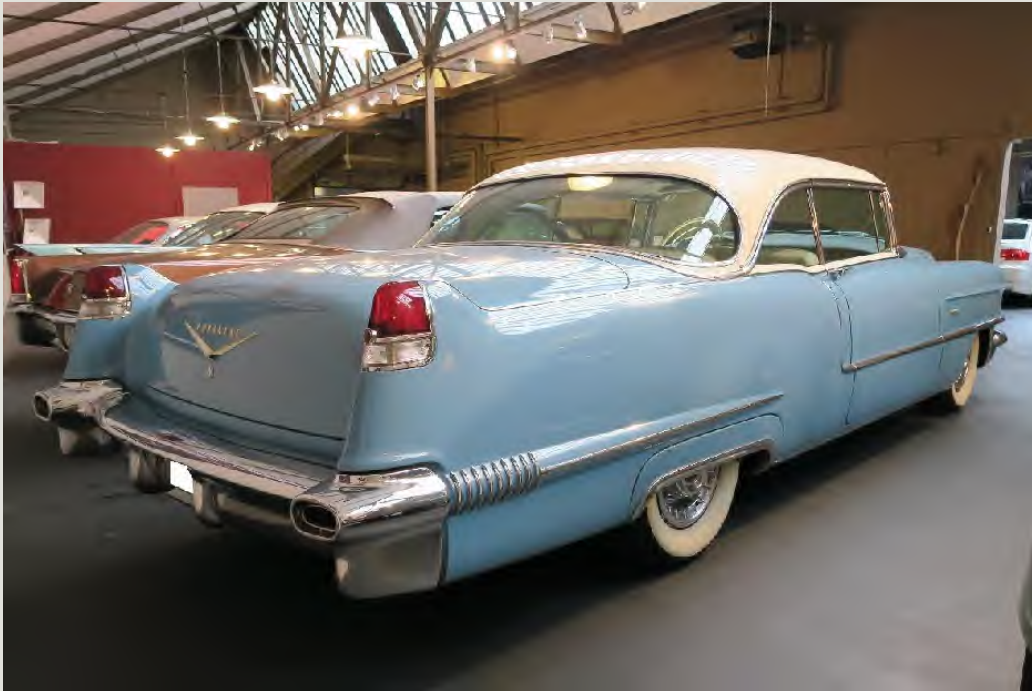
GROSSFLÄCHIG ERHALTENER WERKSLACK  
ZWEIFARBIG HELLBLAU/WEISS

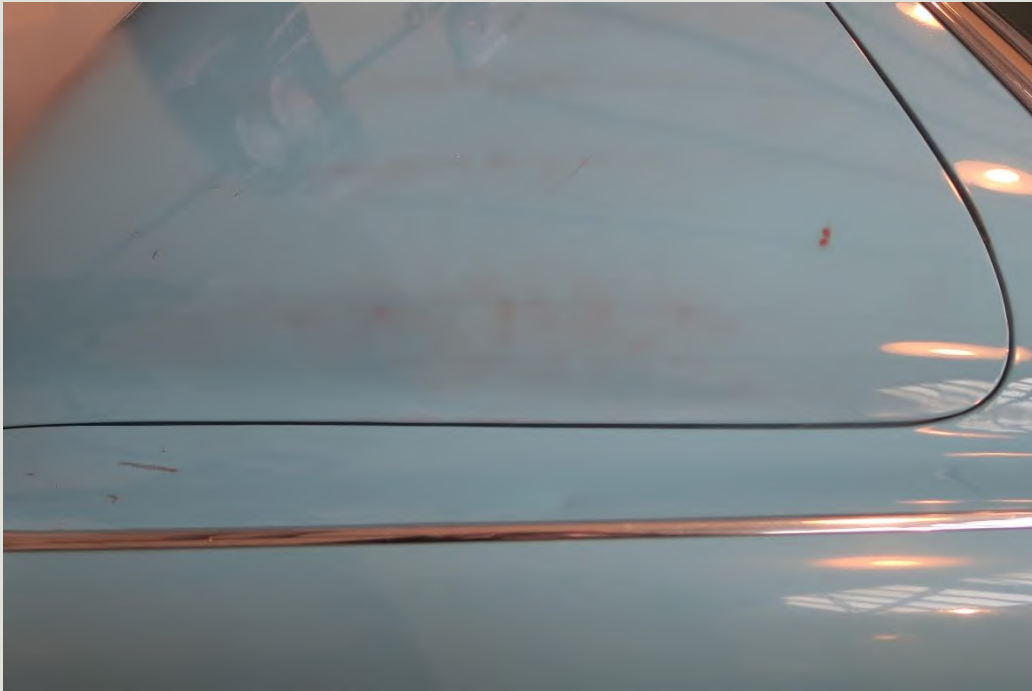
STARK BERIEBENER KOFFERRAUMDECKEL,  
EINZELNE KRATZER IN DESSEN UMFELD

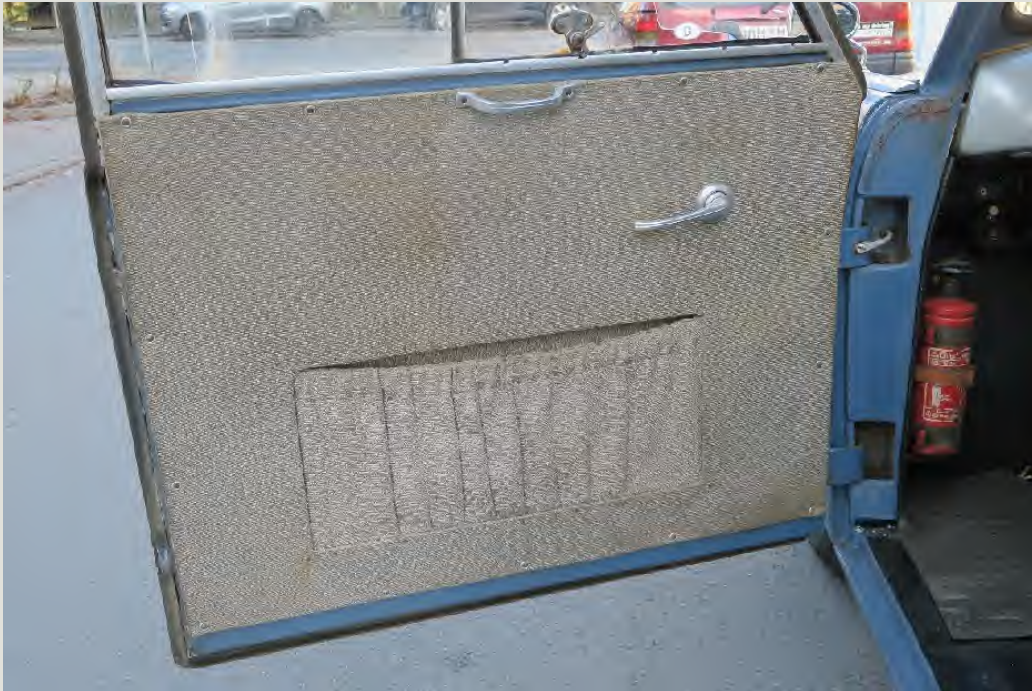
INNENAUSSTATTUNG VOLLSTÄNDIG AUS  
STOFF STATT AUS STOFF UND KUNSTLEDER

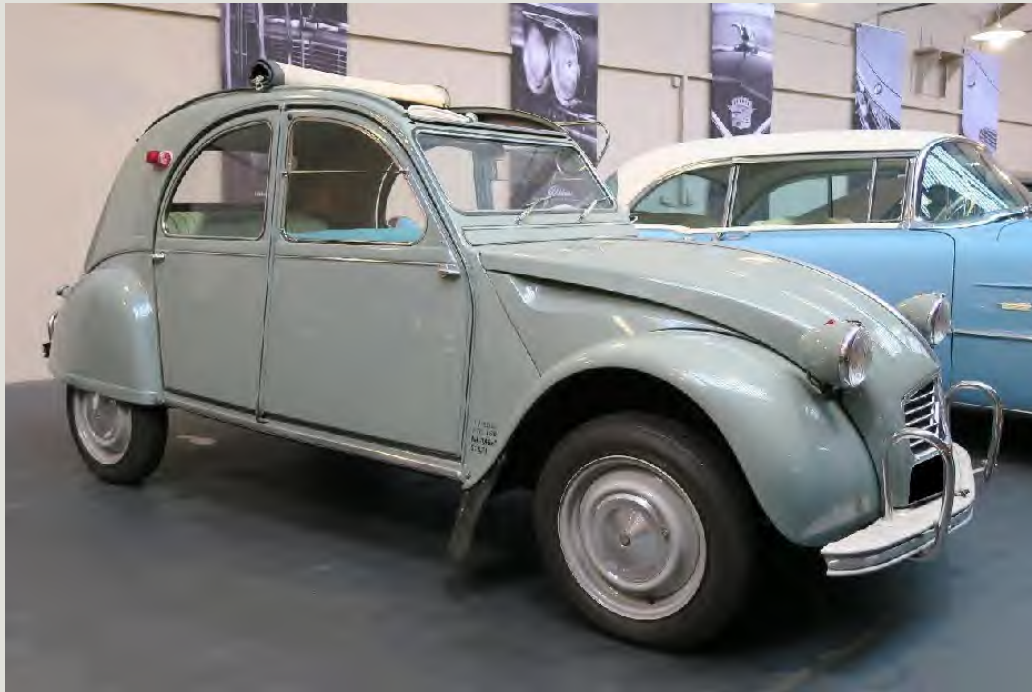
ÄUSSERE DETAILS DER AUSSTATTUNG AZAM:  
ZIERSTREIFEN UND STOSSSTANGENBÜGEL

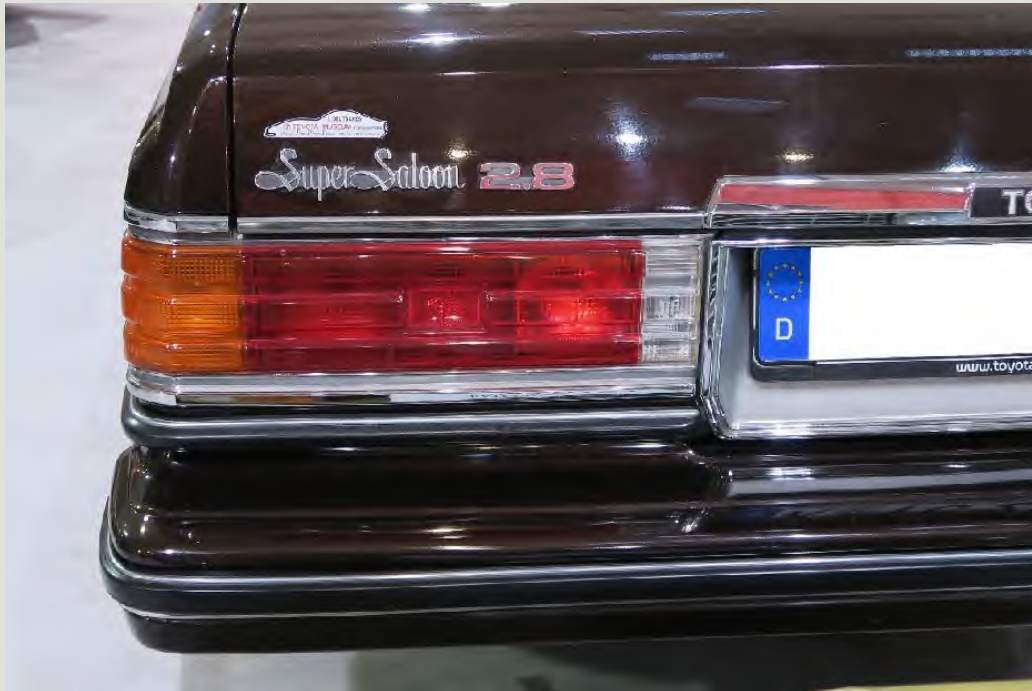
DIE VORBESITZER BRACHTEN AM KOFFER-  
RAUMDECKEL DREI AUFKLEBER AN

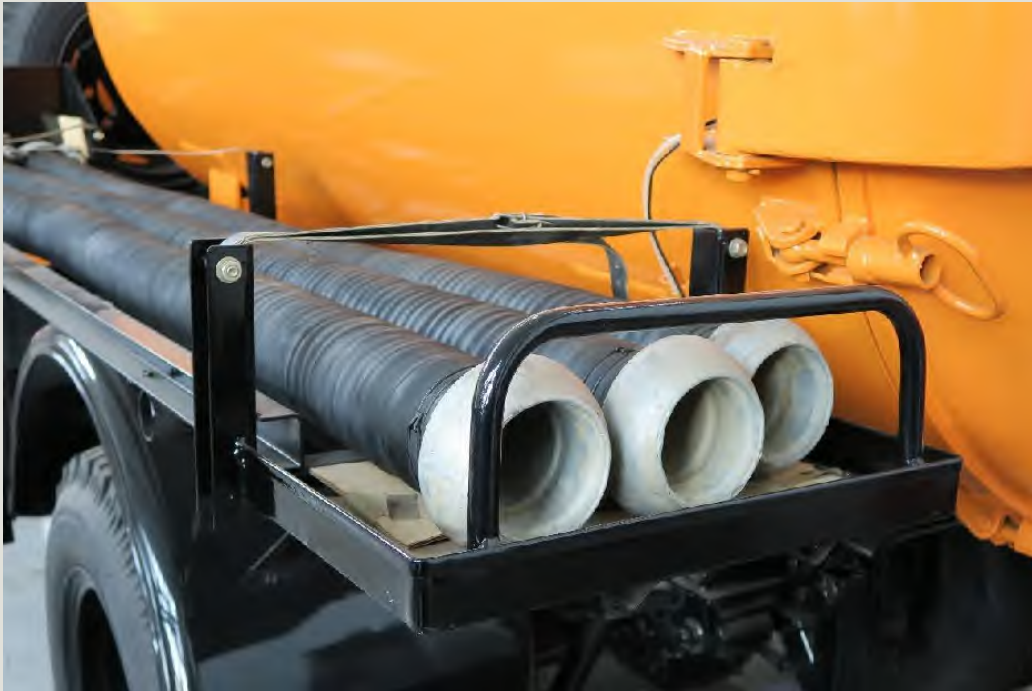
AUFBAUZUBEHÖR: DREI VON INSGESAMT FÜNF VERLÄNGERUNGSSCHLÄUCHEN

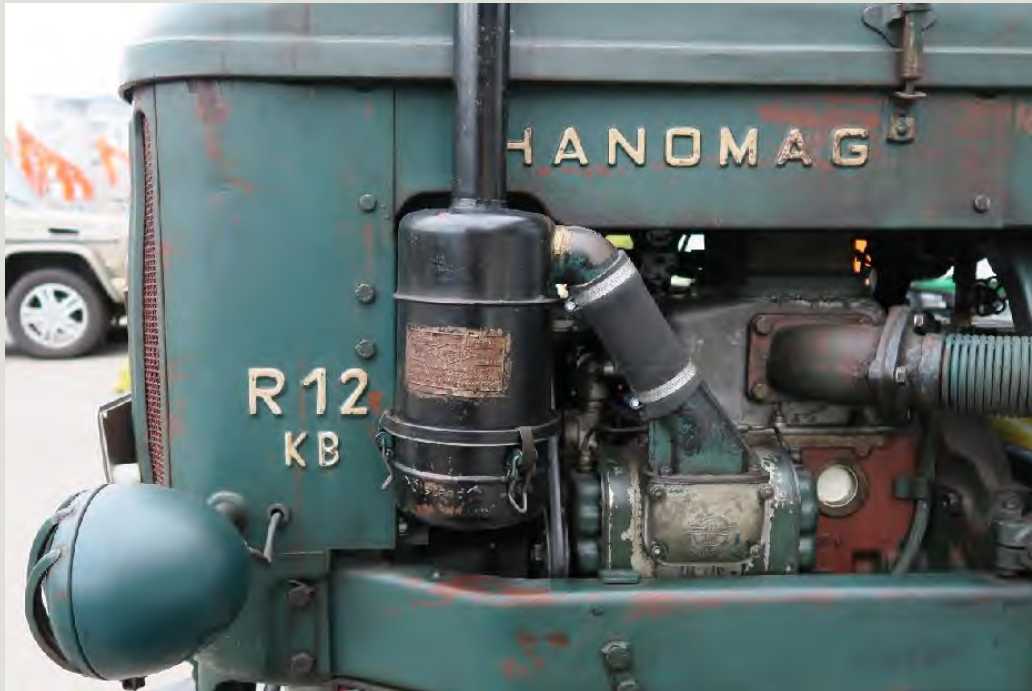
ÖLBAD-LUFTFILTER DES ZULIEFERERS KNECHT  
(VERBAUT WURDEN AUCH FILTER VON MANN)

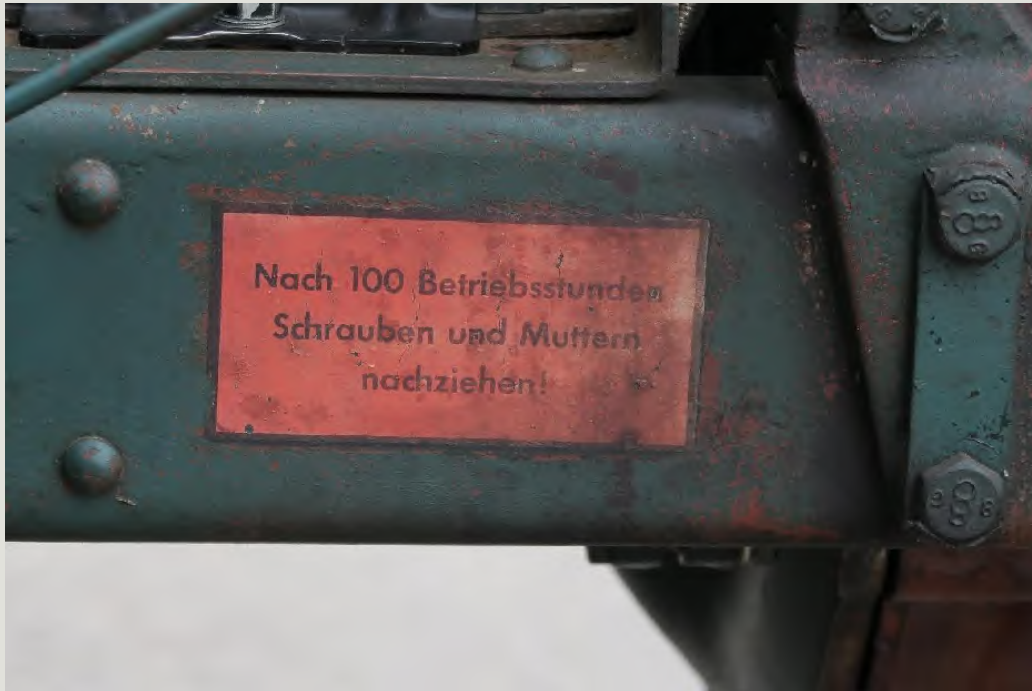
VORHANDENE NUTZUNGSHINWEISE UND  
UNVERSEHRTE SCHRAUBENSICHERUNGEN...

... BESTÄTIGEN DEN GROSSFLÄCHIGEN ERHALT  
DER WERKSSEITIGEN LACKIERUNG
