### Ford C-MAX Style

EZ 11/2008 | Van | Benzin | Schaltgetriebe | 165.420km  
Besteuerung: Differenzbesteuert (§25a UStG)  
Fahrzeugstandort: 74\*\*\*  
Fahrzeug aufgenommen am: 05.08.2026

# Hinweise zum Zustandsbericht

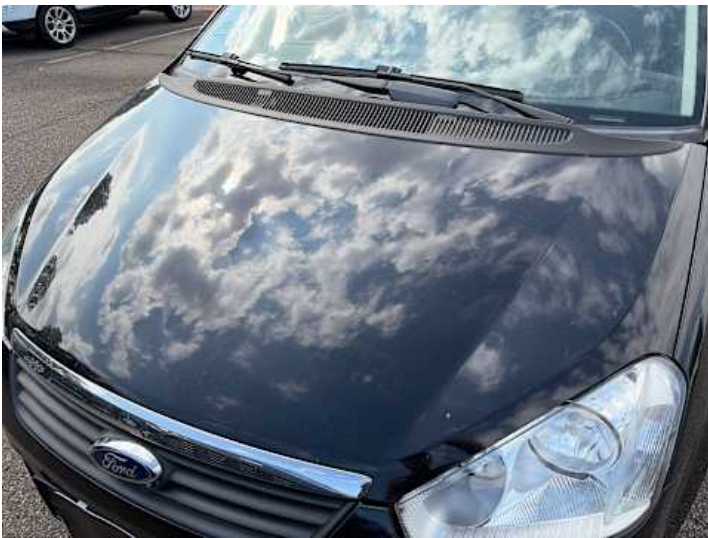
Motorhaube (Kratzer, Steinschlag)
