## Citroen Berlingo Multispace

EZ 08/2008 | Van | Benzin | Schaltgetriebe | 134.551km

Fahrzeug aufgenommen am: 06.08.2026

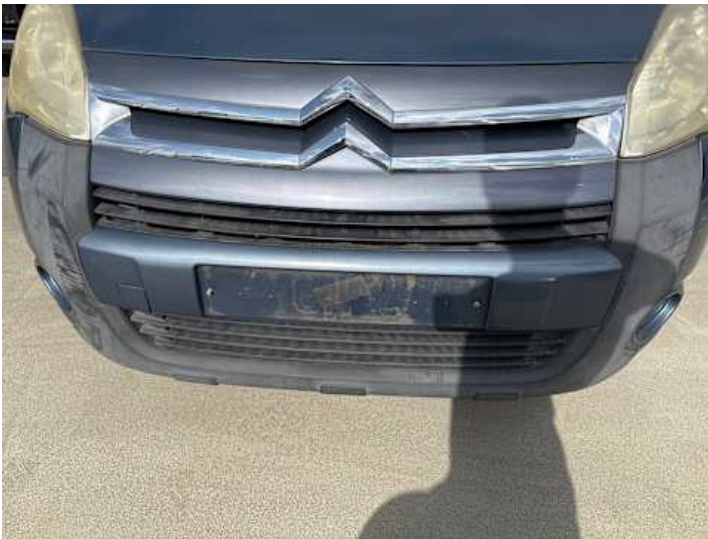
Stoßstange vorne (Kratzer)

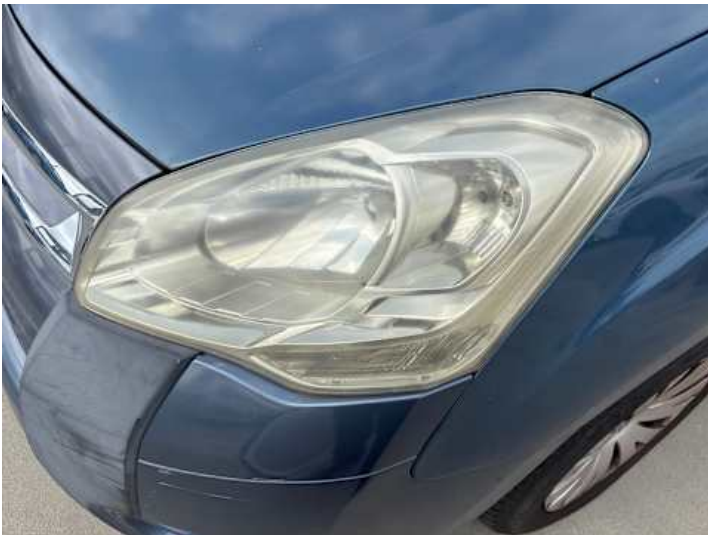
Scheinwerfer (links) (Blind)

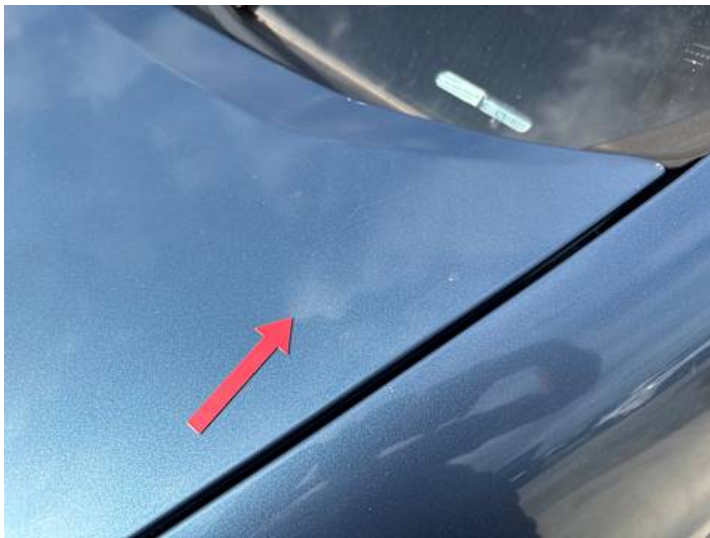
Motorhaube (Kratzer)

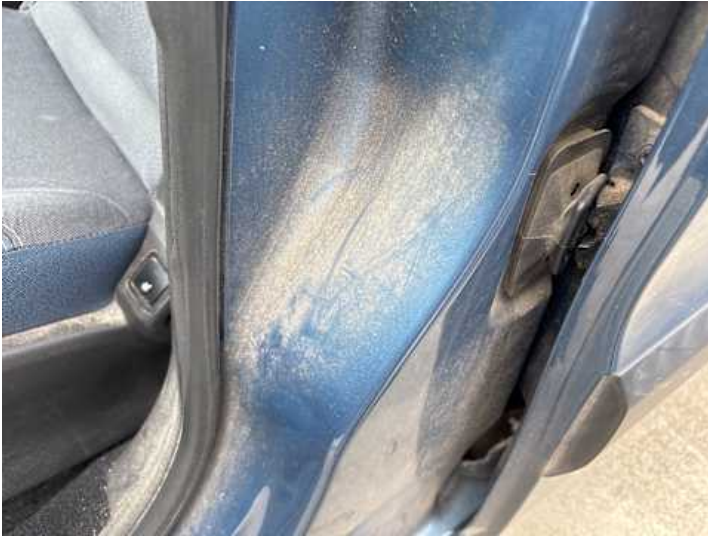
Fahrrertür (Kratzer, Delle)

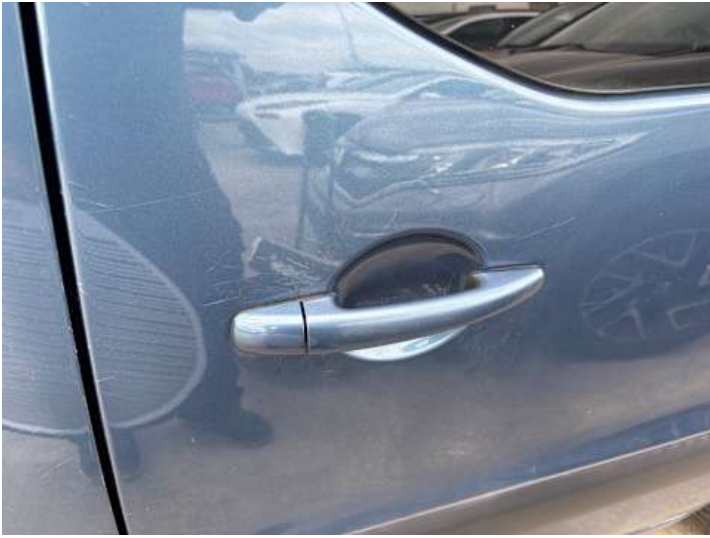
Türe hinten links (Kratzer)

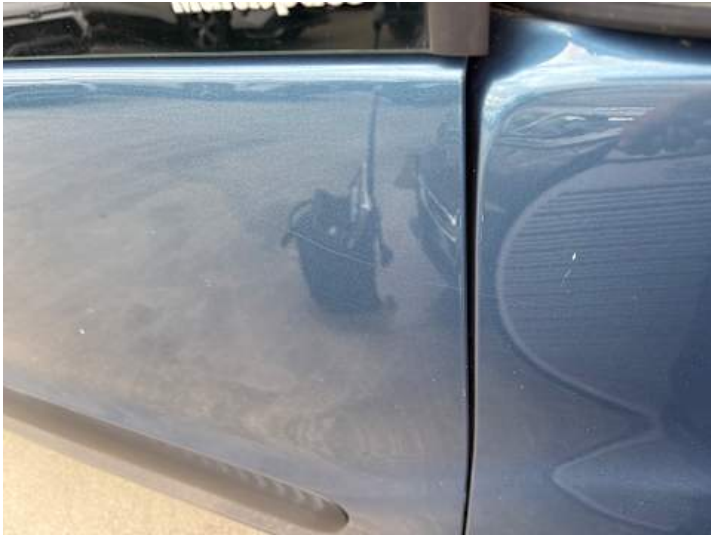
Türe hinten links (Kratzer)

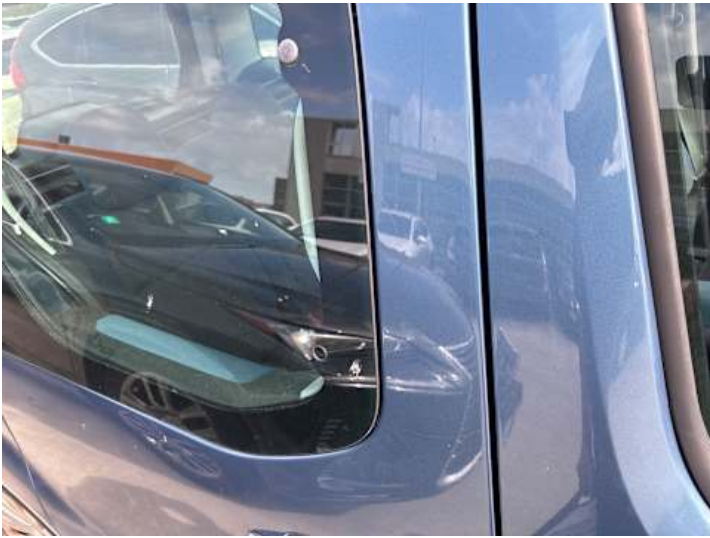
Türe hinten rechts (Kratzer)

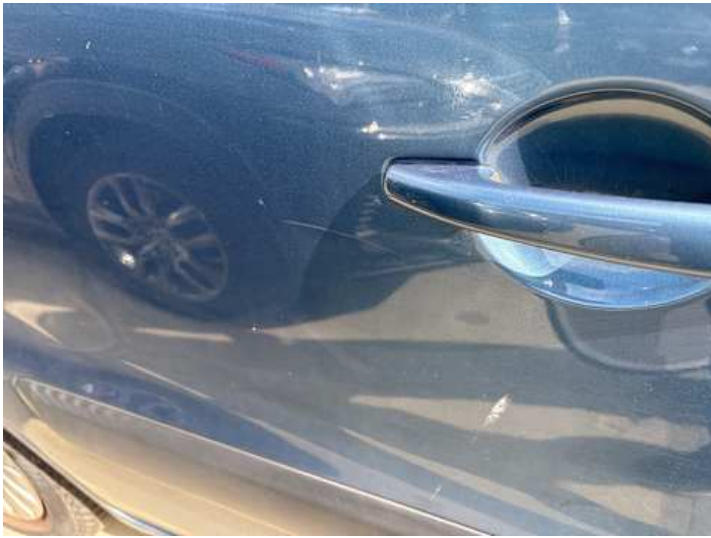
Türe hinten rechts (Kratzer)

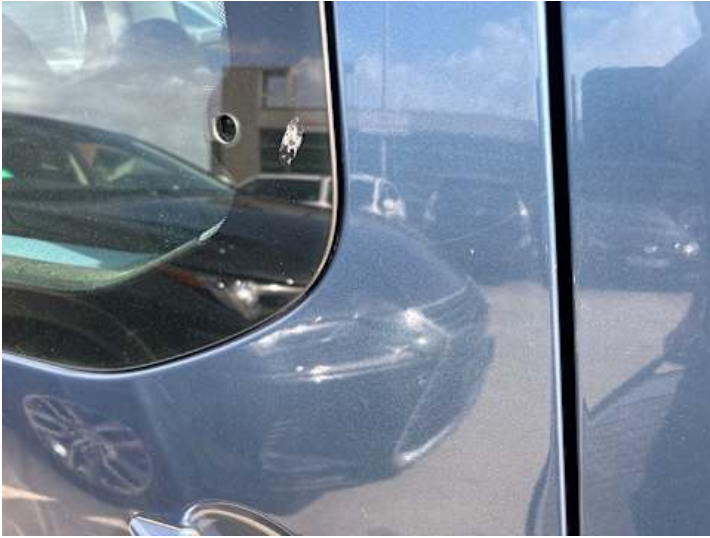
Türe hinten rechts (Kratzer)

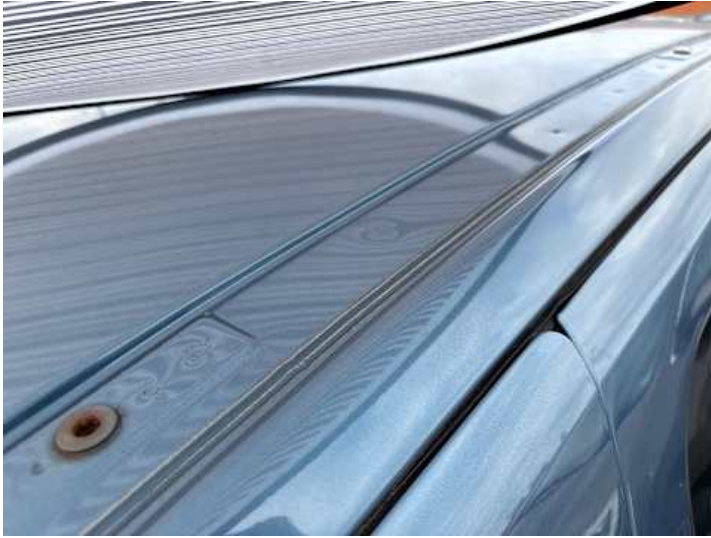
Dach (Delle)

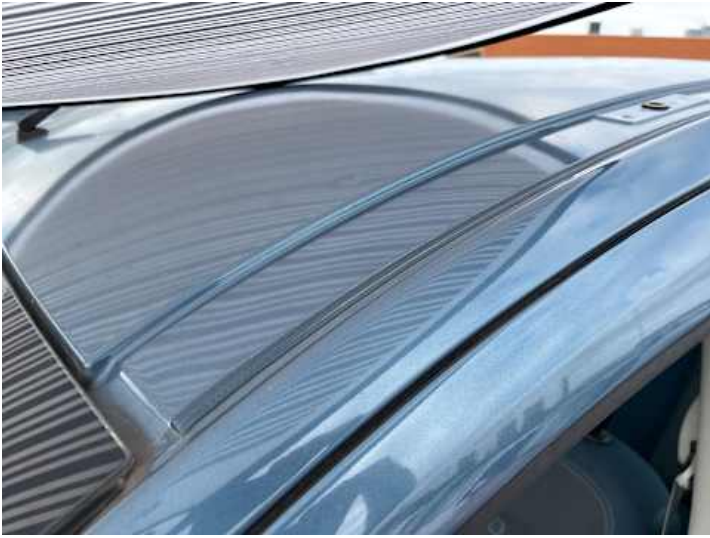
Dach (Delle)

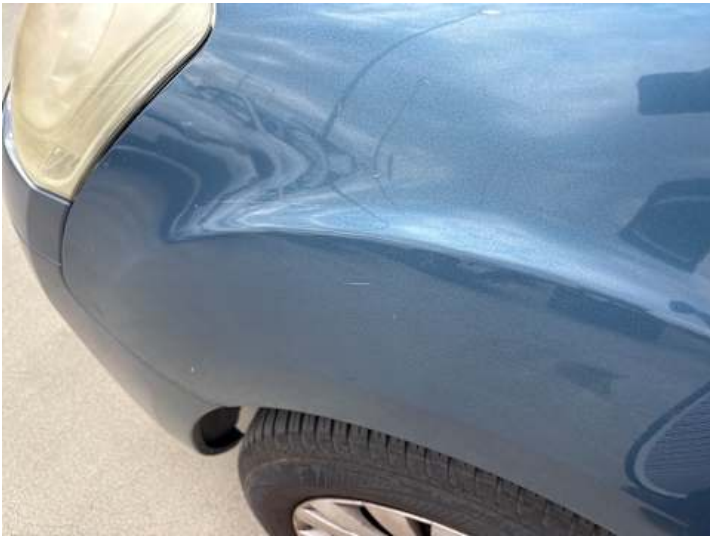
Kotflügel vorne links (Kratzer)

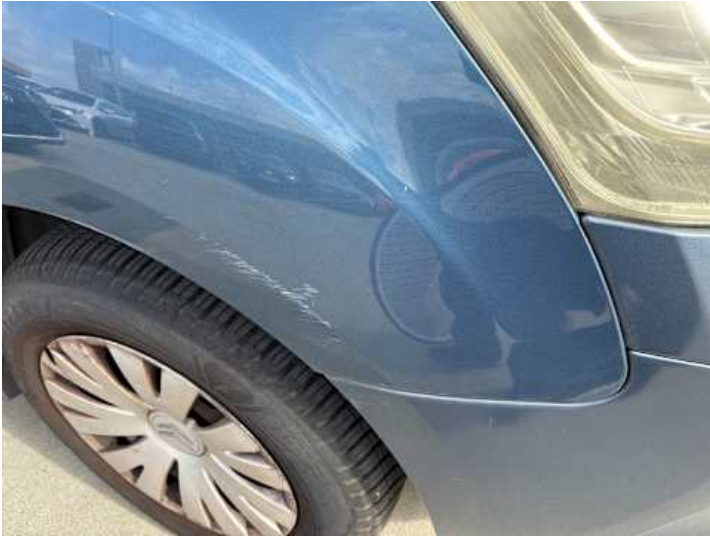
Kotflügel vorne rechts (Kratzer, Verformung)

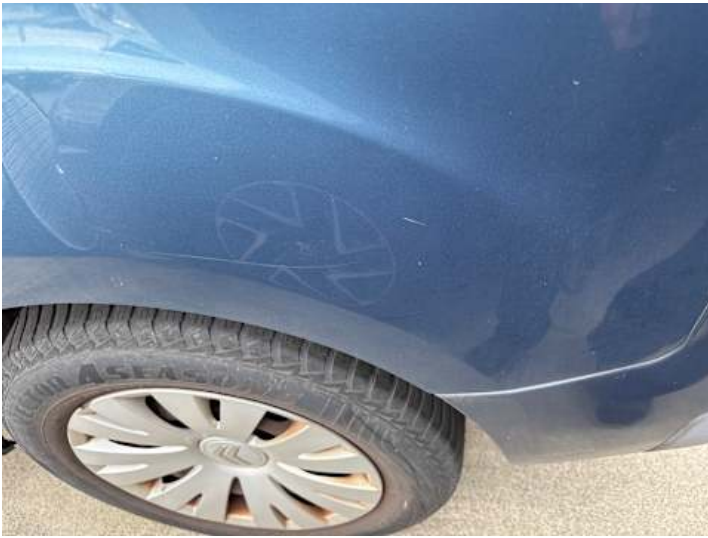
Seitenteil hinten links (Kratzer)

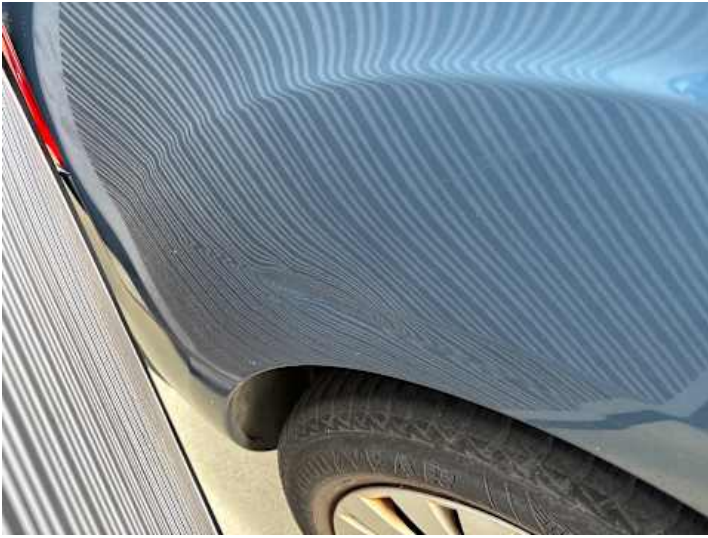
Seitenteil hinten rechts (Verformung, Kratzer)

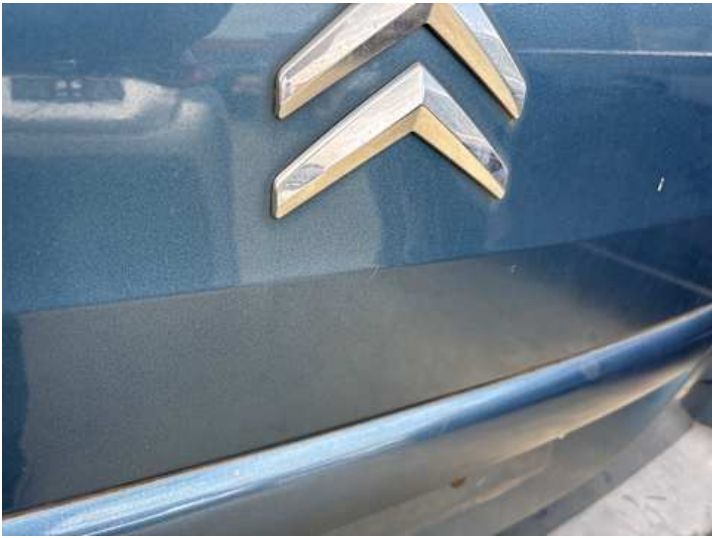
Heckklappe (Kratzer)

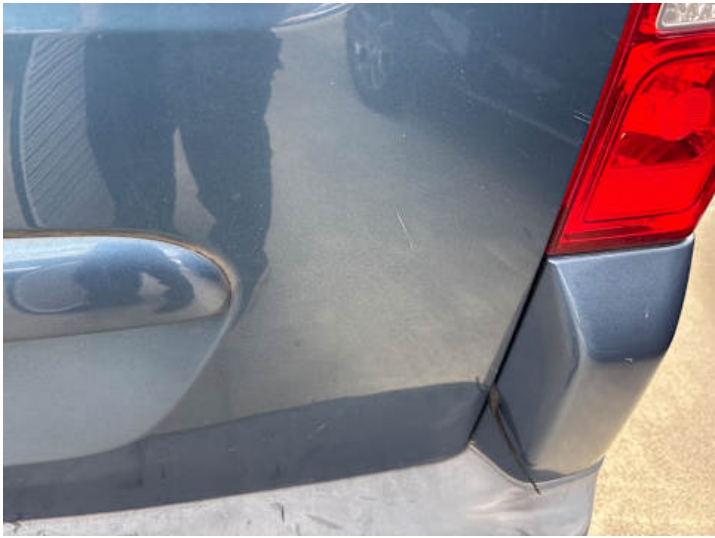
Heckklappe (Kratzer)
