## Fiat Ducato 130 L4 Pritsche RS: 4035 mm

EZ 02/2019 | Pritschenwagen | Diesel | Schaltgetriebe | 145.985km  
Besteuerung: Differenzbesteuert (§24 UStG)  
Fahrzeugstandort: 48\*\*\*  
Fahrzeug aufgenommen am: 22.07.2026

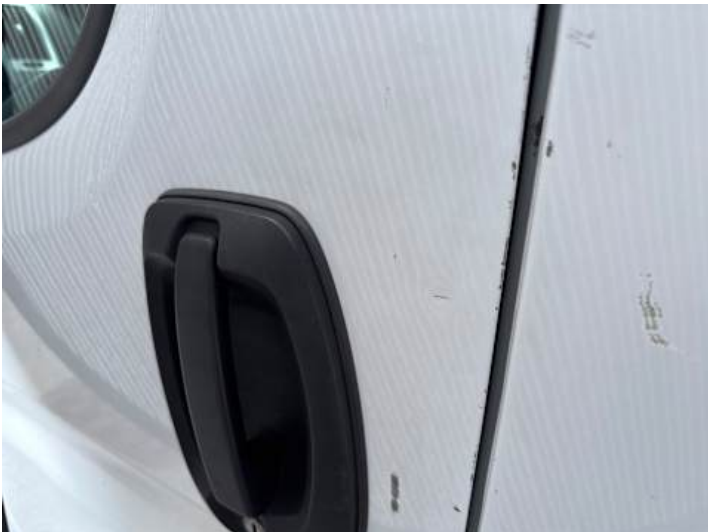
Fahrertür (Delle, Kratzer)

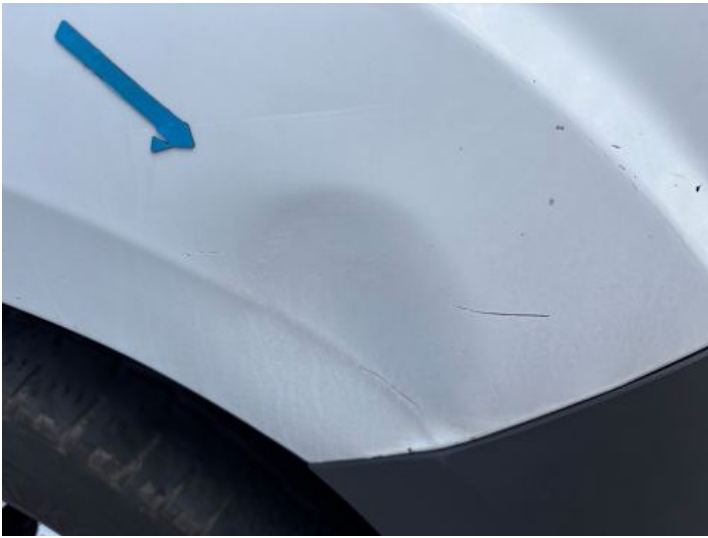
Kotflügel vorne rechts (Delle, Kratzer)

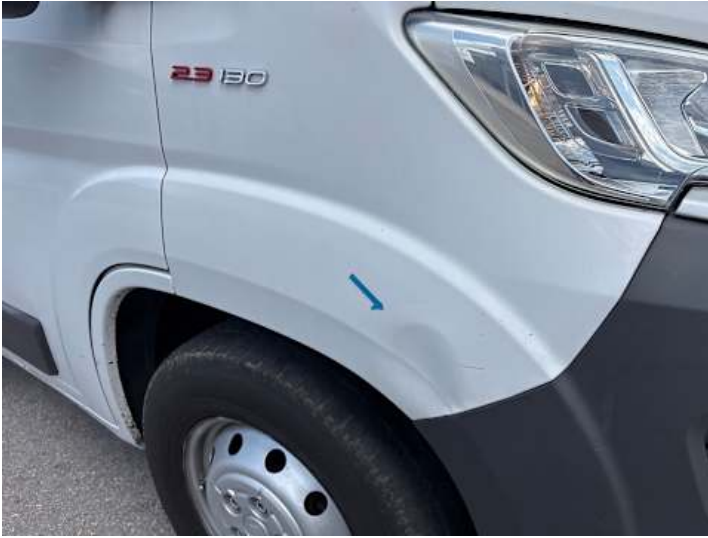
Kotflügel vorne rechts (Delle, Kratzer)

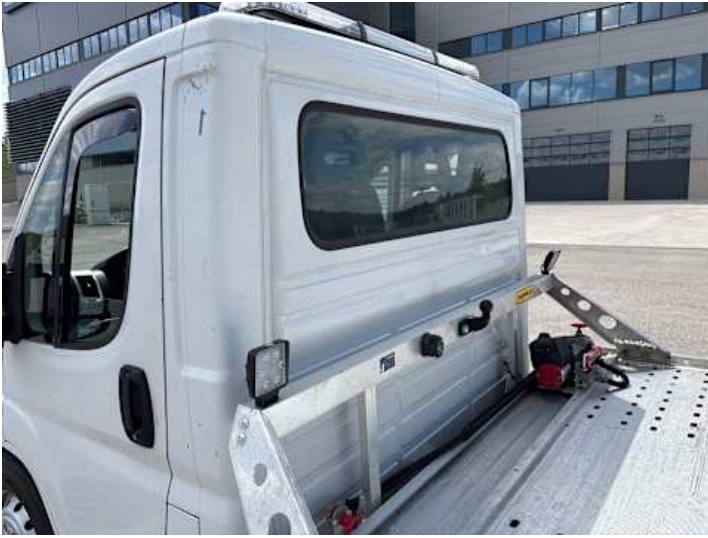
Seitenteil hinten links (Delle, Kratzer)
