## Nissan X-Trail Sport

EZ 03/2005 | Geländewagen | Diesel | Schaltgetriebe | 304.392km  
Besteuerung: Differenzbesteuert (§25a UStG)  
Fahrzeugstandort: 69\*\*\*  
Fahrzeug aufgenommen am: 06.08.2026

# Fahrzeugfotos

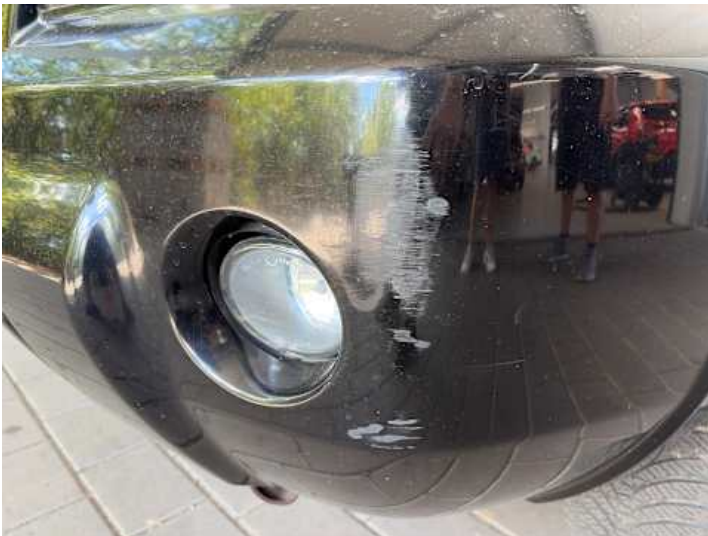
Stoßstange vorne (Kratzer)

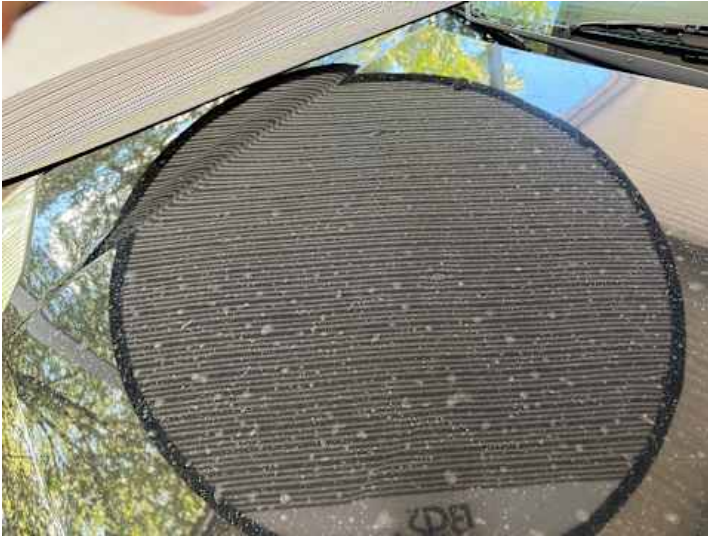
Motorhaube (Delle)

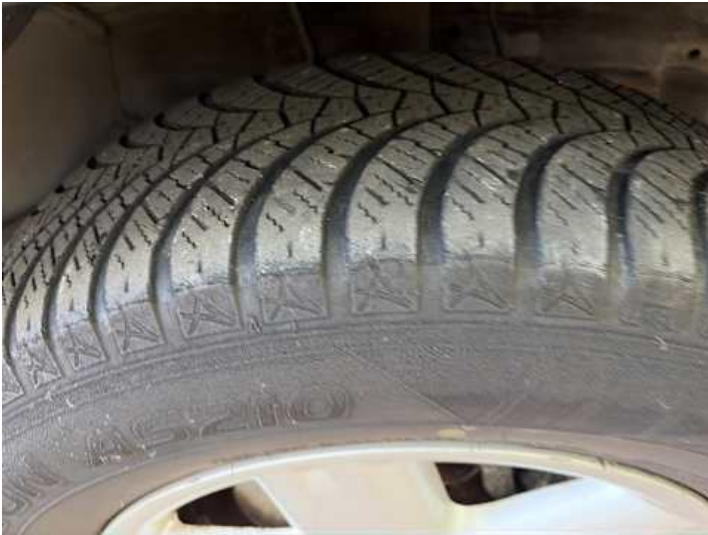
Rad (Ungleichmäßig abgefahren)

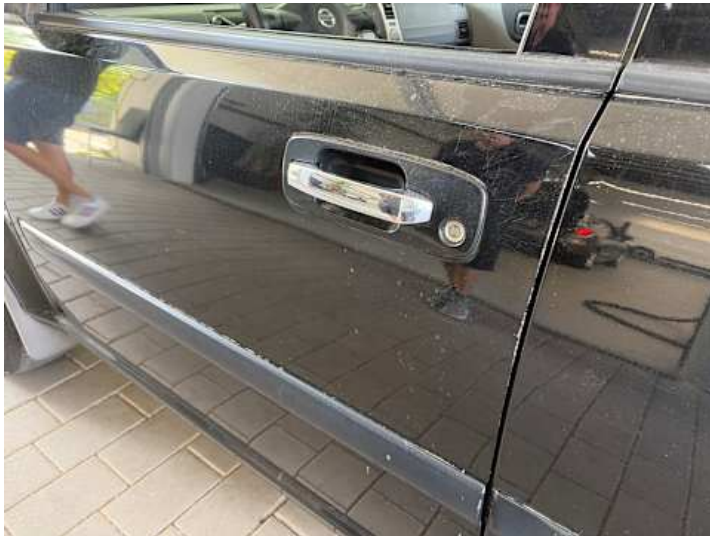
Fahrtür (Kratzer, Delle)

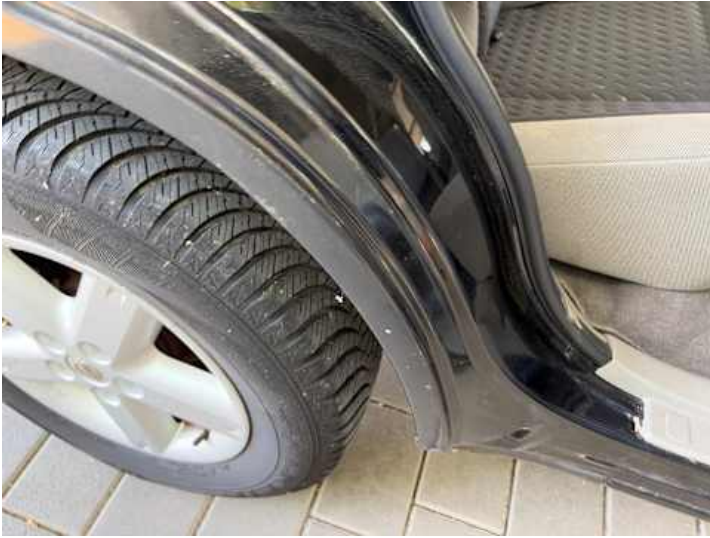
Türe hinten rechts (Kratzer, Delle)

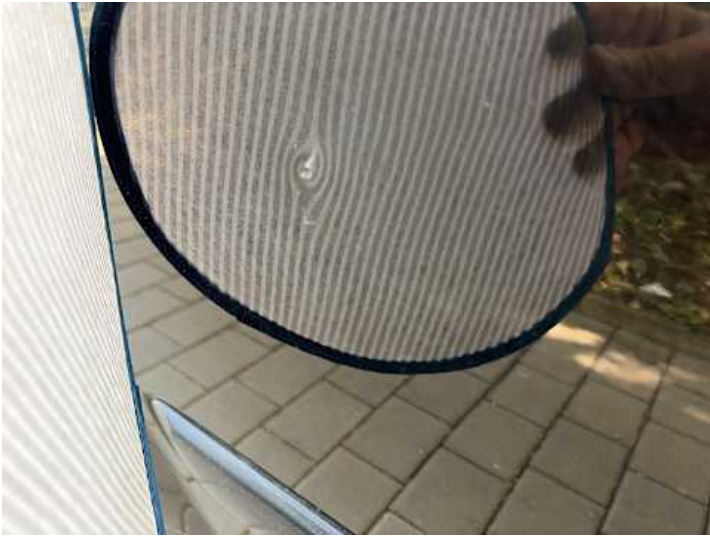
Türe hinten rechts (Kratzer, Delle)

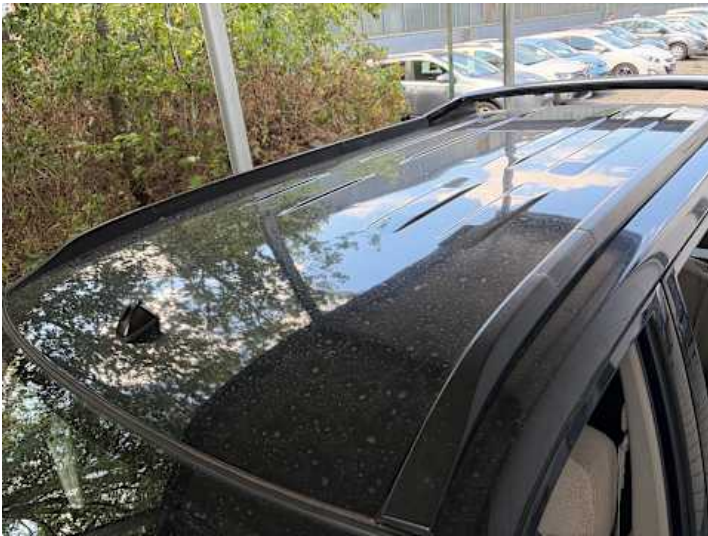
Dach (Delle)

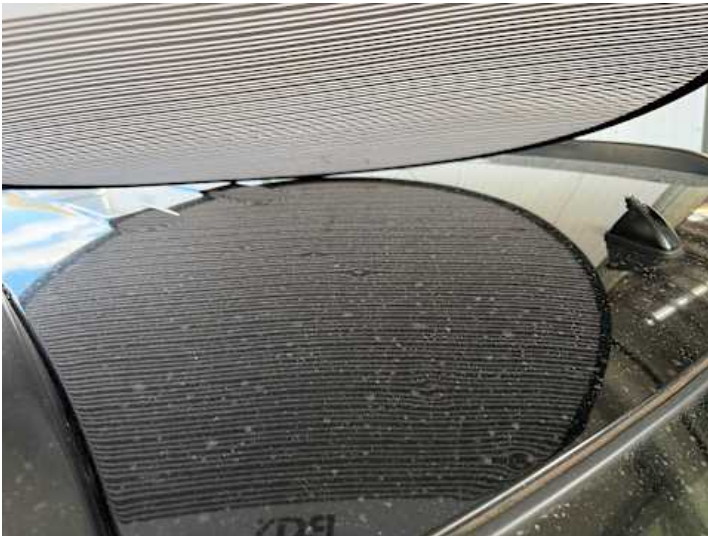
Dach (Delle)

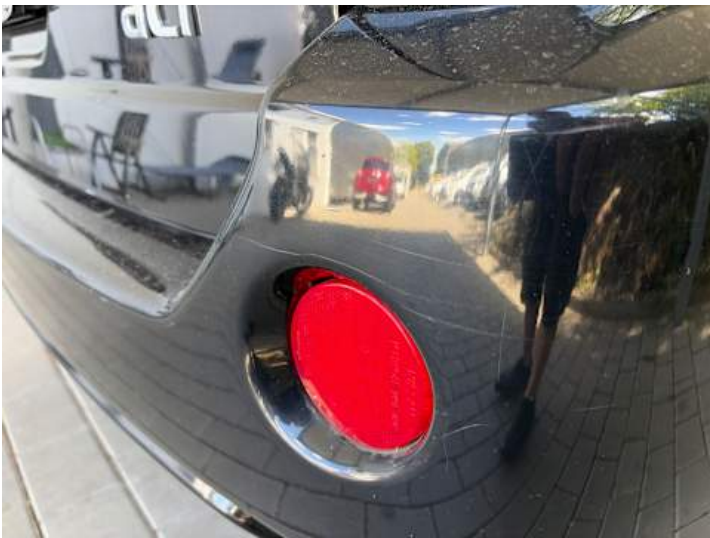
Stoßstange hinten (Kratzer)

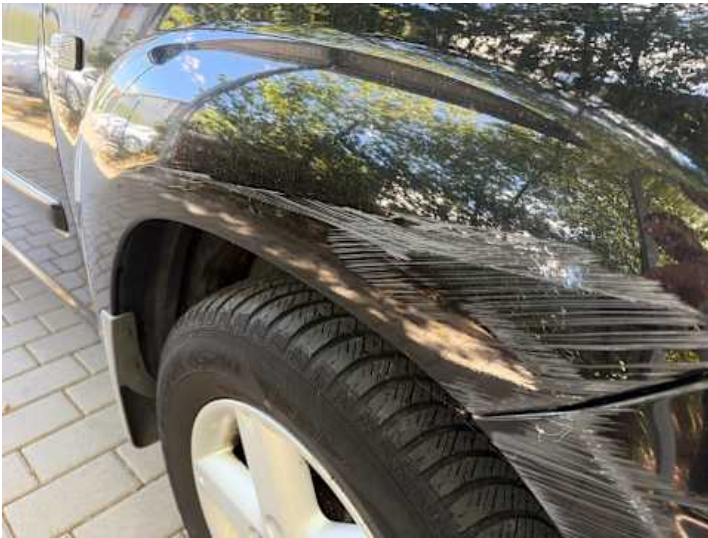
Kotflügel vorne rechts (Kratzer)
